Mysen -Romslig bolig med bl.a. 4 soverom, 2 bad, 3 stuer. Dobbel garasje. Gangavstand til sentrum.

Tilstandsrapport

Befaringsdato: 25.09.2024

Rapportdato: 05.11.2024

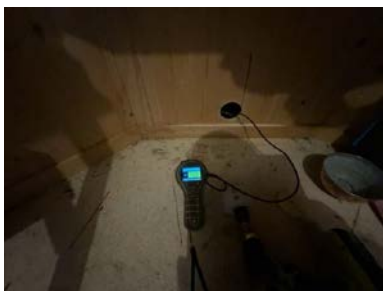
Gulvet er av betong. Veggene har betong/mur og panel. Hulltaking er foretatt og det er påvist avvik i konstruksjonen. Hulltaking er foretatt i bod.

Fuktkvotemåling (vekt%) i konstruksjonen ble målt til 17,3.

- Det er gjennom hulltaking påvist høyt fuktnivå inne i trekonstruksjonen i hulltakingen, men ikke påvist fuktskader i dette området. Høy luftfuktighet kan over tid føre til muggvekst eller sverting av materialer. Samtidig kan materialer og konstruksjoner bli ødelagt.
- Det ble etter hulltaking påvist og målt ca. 17 vektprosent i vegg, dette er ansett som noe høyt. Treverk skal ha fuktinnhold lavere enn 15 vektprosent. I treverk med fuktighet over 17 vektprosent, øker faren for råte og muggsoppvekst.

- Det påviste fuktnivå gir grunn til å overvåke konstruksjonen jevnlig for å se utvikling over tid, og eventuelt foreta tiltak for å unngå fuktskader.

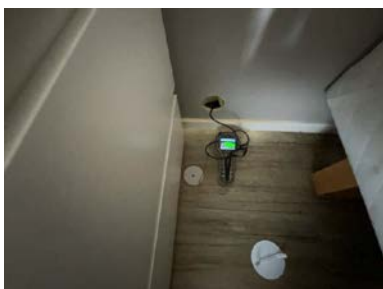
1. ETASJE > BAD

- Totalrenovering er en anbefaling på grunn av skadet tettesjikt (spikrede gulvlister), men badet kan fortsatt brukes med forsiktighet. Selv om forsiktig bruk kan bidra til å redusere risikoen for fuktskader, erstatter det ikke et fullt fungerende tettesjikt/membran eller eventuelle skader på rør.

Kostnadsestimat: 100 000 - 300 000

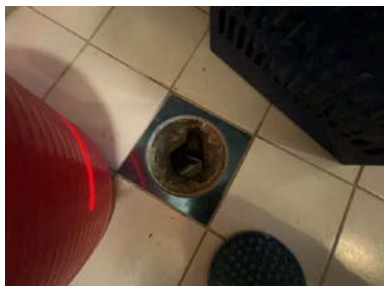
UNDERETASJE > VASKEROM

Vaskerom i underetasje, med fliser på gulvet og våtromstapet på vegger. Rommet er innredet med skapinnredning, utslagsvask i rustfritt stål, og er det opplegg og plass til vaskemaskin i rommet. Det er lagt elektriske varmekabler i gulvet. Rommet ventileres via ventil i veggen.

- Sluket må sjekkes og rengjøres jevnlig.
- Overvåk tilstanden jevnlig. For å få tilstandsgrad 0 eller 1 må tettesjiktet skiftes ut, men tidspunktet for når dette er nødvendig er vanskelig å si noe om. Ved renovering, påse at alle forhold med tettesjiktet, våtsone, sluk, røranlegg mv. dokumenteres.
