# Tilstandsrapport

Enebolig

Botnersæterveien 5, 1963 FOSSER

Befaringsdato: 03.04.2025

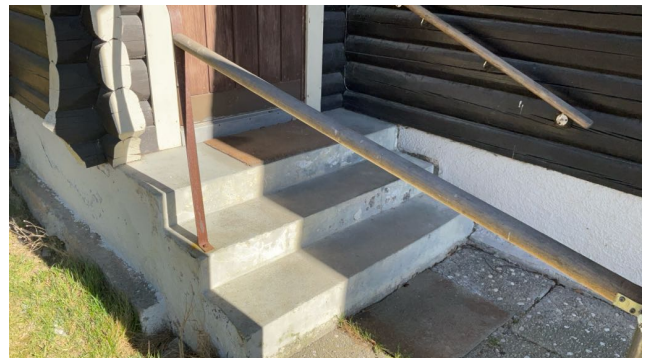
Rekkverket på verandaen har værslitasje og rustdannelse.

Rekkverkshøyde og åpninger i rekkverket må endres/utbedres for å tilfredsstille krav.

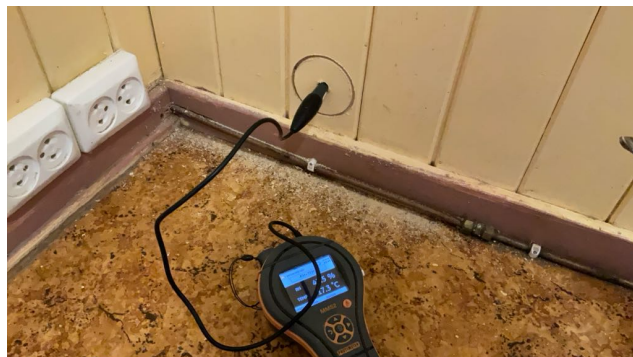
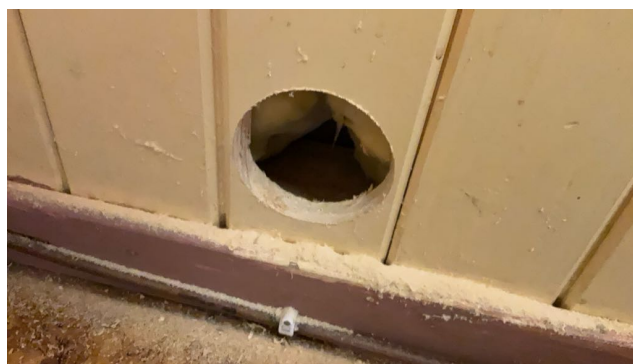
Hulltaking er foretatt uten å påvise unormale forhold. Hulltaking ble foretatt i vegg fra gang mot dusjnische bad. Det ble målt relativ luftfuktighet i vegg og det ble gjort visuell inspeksjon. Det ble ved målinger og visuell inspeksjon ikke påvist tegn på fuktskader.
