Botnersæterveien 5, 1963 FOSSER

**Romslig tømmerhus fra 1950 med stor tomt! Rehabiliteringsobjekt med mange muligheter. Landlig.**

Befaringsdato: 03.04.2025    Rapportdato: 07.04.2025    Oppdragsnr.: 10816-25048    Referansenummer: Q89630  
Autorisert foretak: Petter Larsen Havnen AS    Sertifisert Takstingeniør: Petter Larsen    Vår ref:

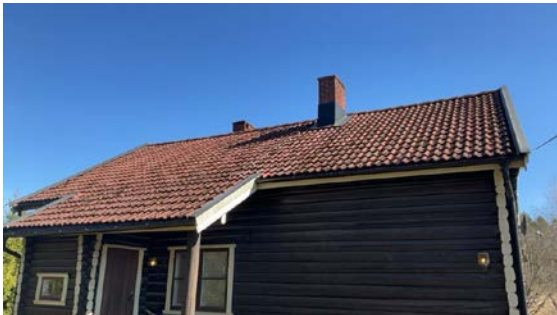
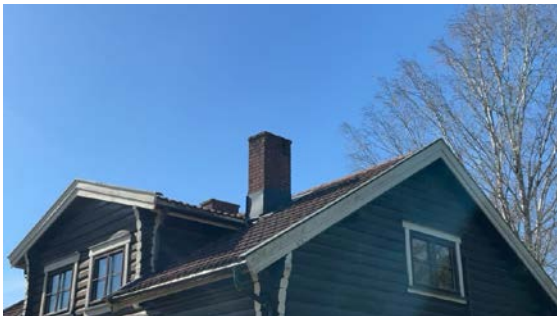
Det bør monteres snøfangere. Fare for snøras.  
Beslag rundt piper/takgjennomføringer bør undersøkes nærmere.

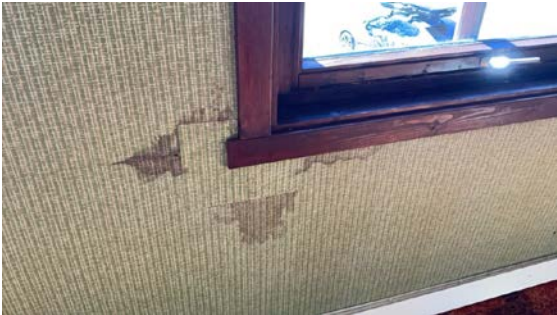
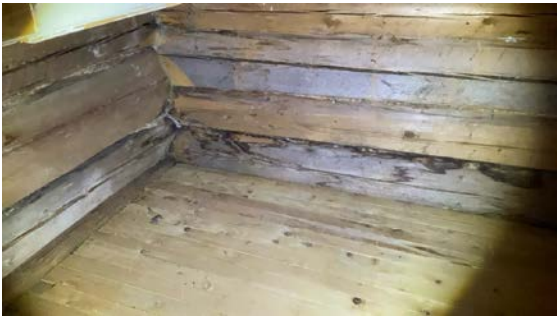
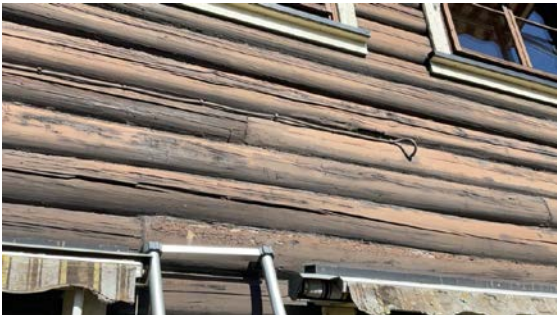
### Veggkonstruksjon

- Det er påvist fuktskader i veggkonstruksjonen.
- Det er påvist råteskader i veggkonstruksjonen.
- Det er værslitt/oppsprukket trevirke/trepaneler.

Det er synlige fuktmerker på vegger innvendig stedvis. Dette antas å skyldes fuktighet/inntrengning av fukt i veggkonstruksjonen og ved vinduer ved slagregn eller tilsvarende. Utvendig fasade har stor værslitasje med tørkesprekker og det ble funnet råteskader på sydvegg. Råteskader øvrige steder kan ikke utelukkes.

Det må gjøres nærmere undersøkelser og det må gjøres rehabilitering. Omfanget av skadene er uviss.

- Råteskadede konstruksjoner må skiftes ut.
- Fuktskadede konstruksjoner må skiftes ut, og årsak til skadene utbedres.
- Det må foretas tiltak for å lukke avviket.

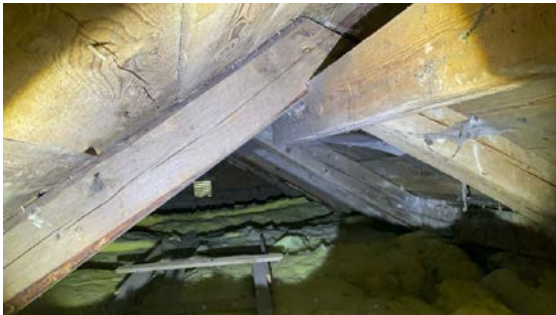
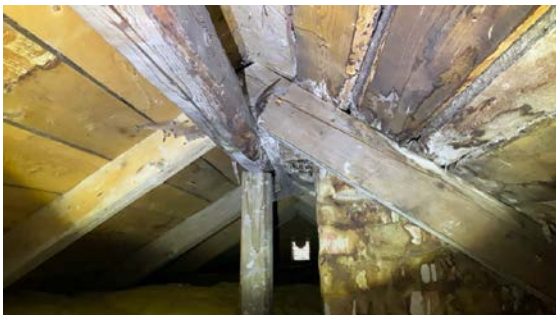
Ved pipe soverom nord.

- Det er påvist fuktskjolder/skader i takkonstruksjonen.
- Undertaket er misfarget.

Det er fuktskjolder på loftet ved pipene. Det er fuktskader i himlinger på rom i 2. etasje ved pipene. På grunn av lekkasjer eller tidligere lekkasjer ved pipene. Loftsluke er av enkel uisolert standard som vil ha varmetap og fare for kondensdannelse på loftet.

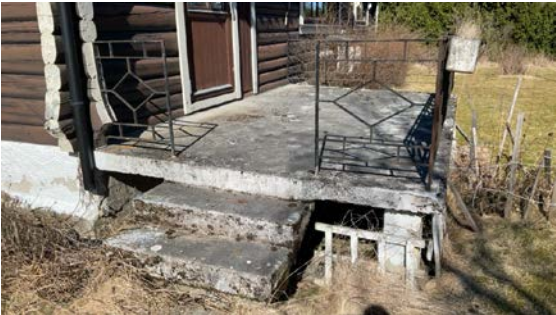
- Åpninger i rekkverk er ikke i henhold til krav i dagens forskrifter.
- Det er ikke montert rekkverk.
- Rekkverket er for lavt i forhold til dagens krav til rekkverkshøyder.
- Det er avvik:

Rekkverket på verandaen har værslitasje og rustdannelse.

Betongdekket har slitasje, avskaling og skader.

Kostnadsestimat er vurdert for utbedring/etablering av rekkverk.

- Rekkverk må monteres for å lukke avviket.
- Tiltak:

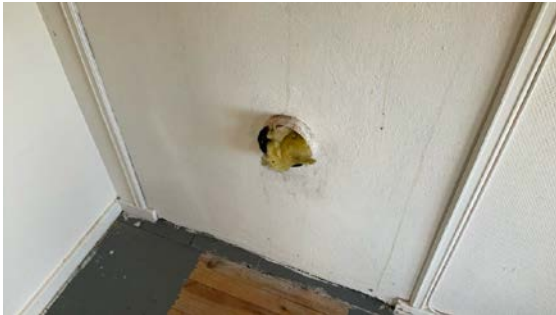
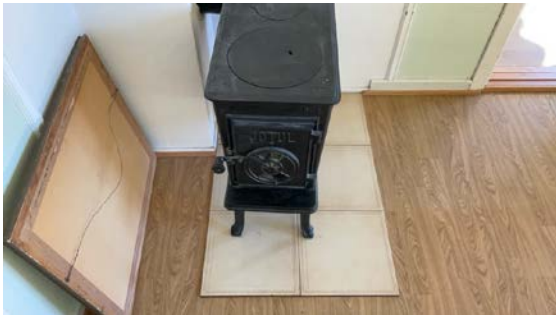
- Avstanden mellom ildstedet og brennbart materiale er for liten.
- Det er avvik:
- Mer enn halvparten av forventet brukstid er passert på pipe.

Røykrør til pipen i 2. etasje må tettes forskriftsmessig.

Dagtanken til parafinovnen bør fjernes.

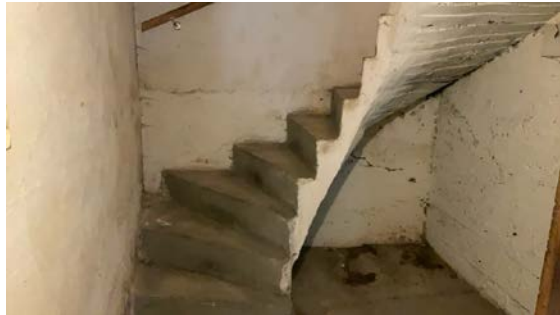
- Rekkverk må monteres for å lukke avviket.

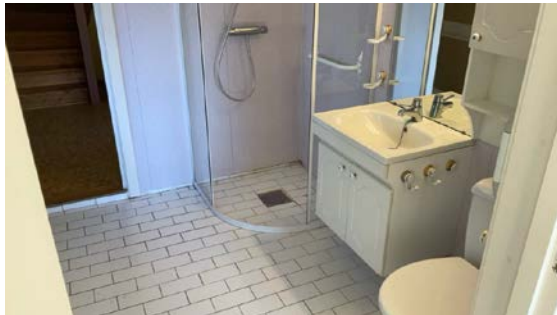
Gulv, overflater og innredninger har bruksslitasje og slitasjemerker.  
Gulvet er hovedsaklig flatt og det mangler fall til sluk.  
Det er riss i flisfuger og sprang/ujevne overganger mellom fliser.  
Baderomsplatene mangler tettelst/bunnlist.  
Det er ikke synlig membran/under klemringen i sluket.

Ovennevnte anmerkninger gir fare for fuktskader ved bruk av badet.

- Våtrommet må totalrenoveres. Alle forhold med tettesjikt, våtsone, sluk m.m. må dokumenteres.

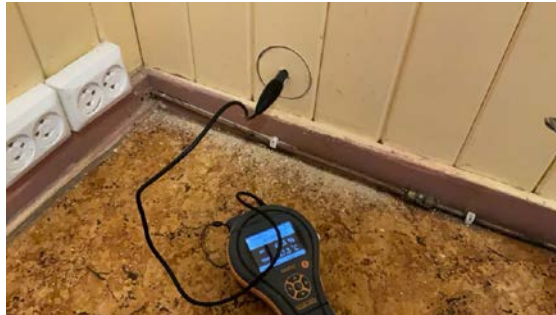
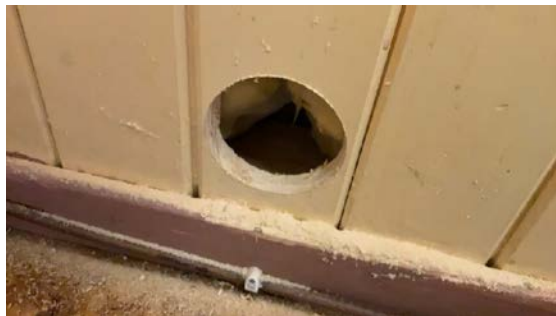
### 1. ETASJE > BAD/WC/VASKEROM

Hulltaking er foretatt uten å påvise unormale forhold.  
Hulltaking ble foretatt i vegg fra gang mot dusjnisje bad.  
Det ble målt relativ luftfuktighet i veggen og det ble gjort visuell inspeksjon.  
Det ble ved målinger og visuell inspeksjon ikke påvist tegn på fuktskader.

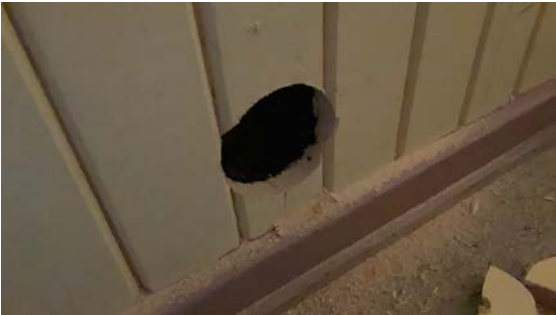
Baderommet har stor slitasje, skader og har nådd forventet levetid som våtrom.

Hulltaking er foretatt uten å påvise unormale forhold.  
Hulltaking ble foretatt i vegg fra gang mot dusjnisje bad.  
Det ble målt med stikkelektroder i treverk i veggen og det ble gjort visuell inspeksjon.  
Det ble ved målinger og visuell inspeksjon ikke påvist tegn på fuktskader.

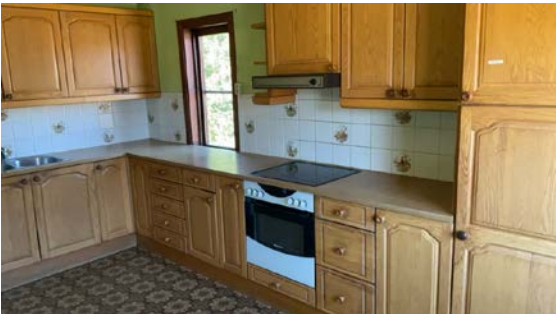
- Det er påvist skader på overflater/kjøkkeninnredning utover normal slitasjegrad.

- Det må påregnes lokal utbedring/utskiftning.

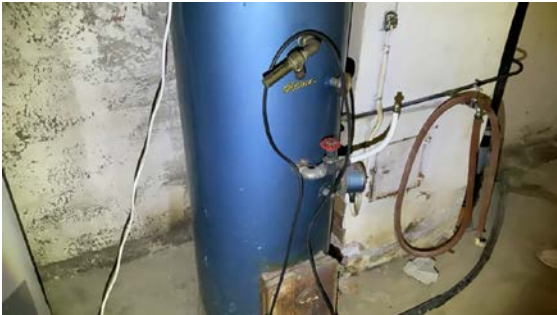
- Det er avvik:

Varmesentralen bør fjernes.

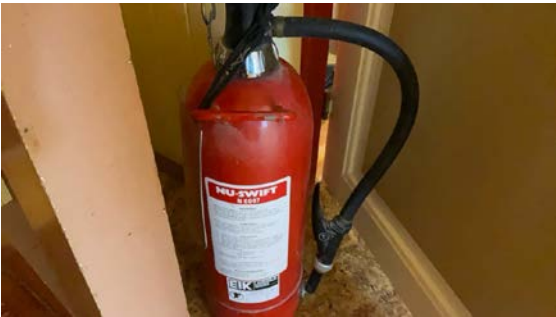
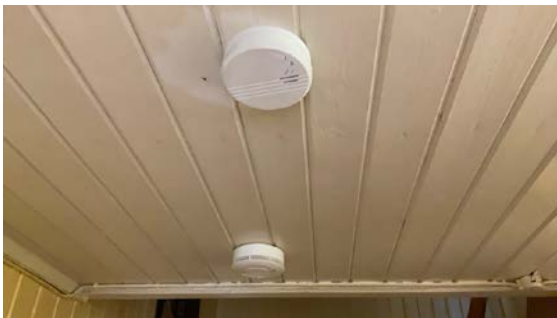
1. Er det mangler for brannslukningsutstyr i boligen iht. forskriftskrav på søknadstidspunktet, men minst Byggeforskrift 1985?  
**Nei**
2. Er det skader på brannslukkingsutstyr eller er apparatet eldre enn 10 år?  
**Ja**
3. Er det mangler på røykvarslere i boligen iht. forskriftskrav på søknadstidspunktet, men minst Byggeforskrift 1985?  
**Nei**
4. Er det skader på røykvarslere?  
**Nei**

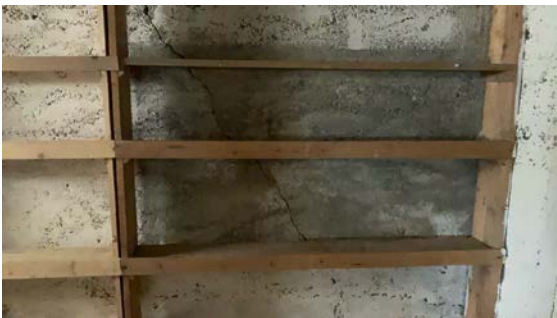
- Grunnmuren har sprekkdannelser.

Det er sprekk grunnmuren i 1 bod.

- Lokal utbedring må utføres.
