# Tilstandsrapport

Rekkehus

Hetlevikåsen 103 , 5173 LODDEFJORD

Befaringsdato: 10.02.2026

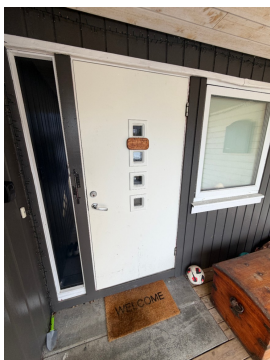
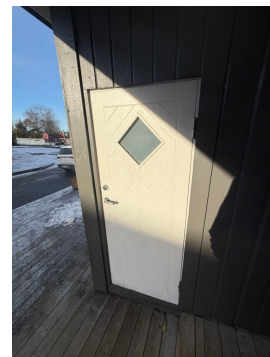
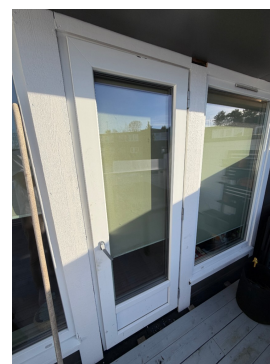
### TG 1 Dører

Bygningen har malt hovedytterdør og PVC balkongdør.  
Borettslagets vedlikeholdsplikt omfatter denne bygningsdelen

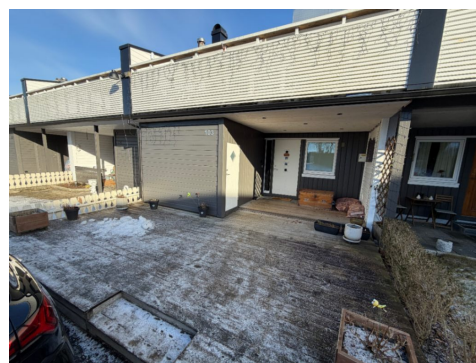
### TG 1 Balkonger, terrasser og rom under balkonger

Terrasse på bakkeplan med inngang, oppmålt til 26m<sup>2</sup>
