Ryskdalen hytteområde 119, 2423 ØSTBY

**Koselig familiehytte med stor, solrik terrasse utstyrt med praktisk utekjøkken og vedfyrte pizzaovn. Anneks. Elbillader.**

| Tilstandsrapport ..... | 37 |

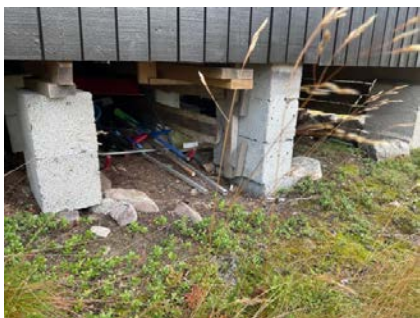
| Løpende observasjoner anbefales for å bekrefte eller avkrefte en negativ utvikling. | |

TG-2

Fundament til terrasse.

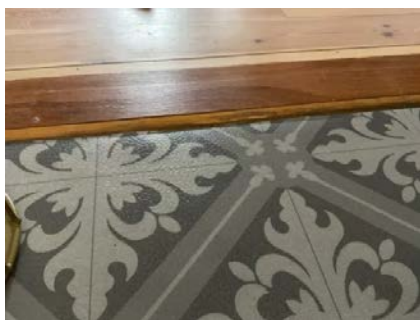
Det er liten høydeforskjell fra topp sluk til tettesjikt ved døråpning og det er risiko for at eventuelt lekkasjevann renner ut gjennom døråpning.

Manglende tettesjikt ved terskel.

| Er det påvist feil utførelse, feil materialvalg, eller skader i tettesjikt med fare for fuktskade? | Ja |

Lokal utbedring av belegg ved terskel anbefales.

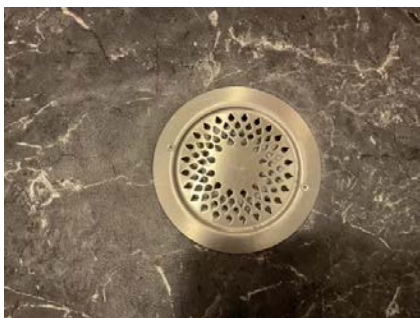
Sluk i teknisk rom.

Ved en evt vannlekkasje kan vannet renne ut i tilstøtende rom og bjelkelag,
