Ryskdalen hytteområde 119, 2423 ØSTBY

**Koselig familiehytte med stor, solrik terrasse utstyrt med praktisk utekjøkken og vedfyrte pizzaovn. Anneks. Elbillader.**

### Samlet vurdering

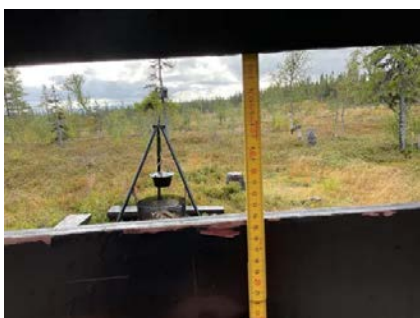
Åpning i rekkverk.

| Er det avvik på rekkverkshøyde og åpninger i rekkverket i forhold til gjeldene byggt teknisk forskrift på befaringstidspunktet? | Ja |

| Utbedring av ovennevnte forhold må påregnes. | |

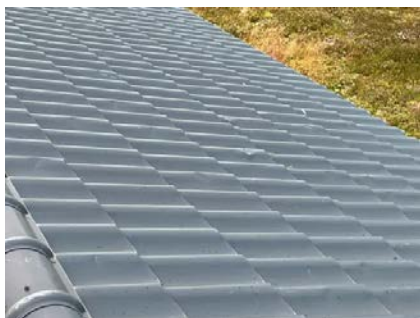
Bulker i takplater.

| Er det skader på takstein, mosegroing, buler i papp, rust eller bulker i plater? | Ja |

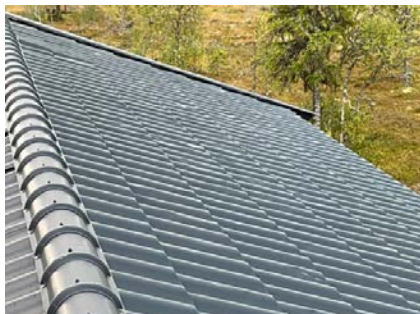
Bulker i takplater.

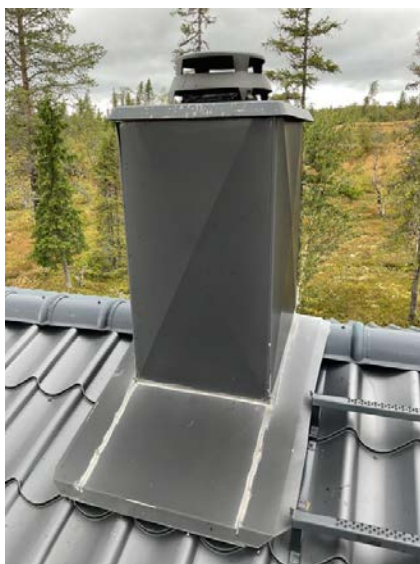
Pipe over tak.

| Det registreres enkelte sprekker i fuger på pipehatt. | |

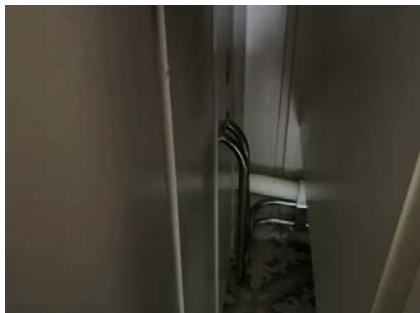
Manglende tetting rundt rørgjennomføring i vegg.

Løsningen/utførelsen rundt rørgjennomføringer gir fare for fukt inn i konstruksjoner. Lokal utbedring må vurderes.
