Ryskdalen hytteområde 119, 2423 ØSTBY

Din nye fritidsbolig?

Samlet vurdering

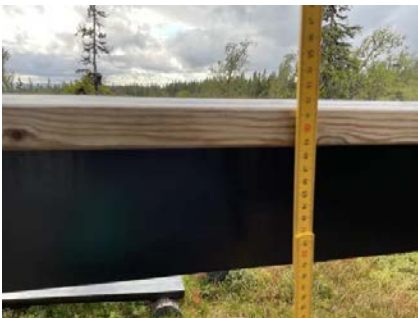
Åpning i rekkverk.

Type	Terrasse
Terrasse av tre med rekkverk av tre.	
Er det gjennomført arbeider etter opprinnelig byggeår?	Ukjent
Er det synlig tegn på skjevheter/konstruksjonssvikt?	Ja
Er det tegn på sopp/råteskader i treverk eller skader i betong?	Nei
Er det krav til rekkverk?	Ja
Er det avvik på rekkverkshøyde og åpninger i rekkverket i forhold til gjeldene byggt teknisk forskrift på befaringstidspunktet?	Ja
Er balkong / terrassen teknet?	Nei

Utbedring av ovennevnte forhold må påregnes.

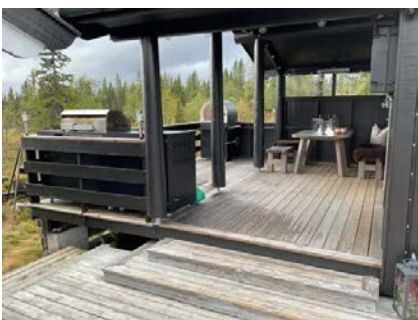
Høyde rekkverk.

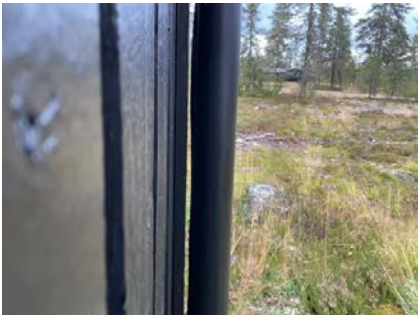
Det registreres sprekker og skader i takrenner/nedløp

Fostspreng i nedløp.

Utbedring av skader må påregnes.

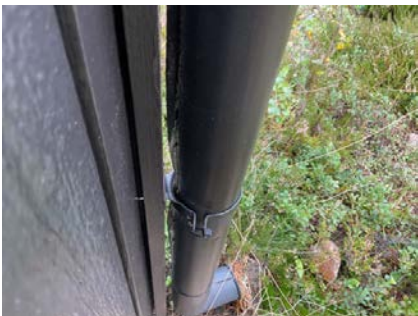
Fostspreng i nedløp.

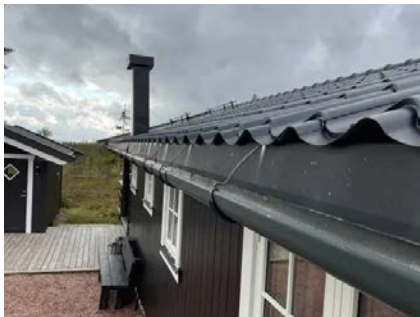
Svai i takflaten.

Takkonstruksjon	Saltak
Inspisert fra	På tak
Er det tegn til svanker, skjevheter eller symptom på konstruksjonssvikt i takflaten?	Ja
Er det registrert symptom som tyder på at takkonstruksjonen er utilstrekkelig luftet?	Ikke kontrollerbart

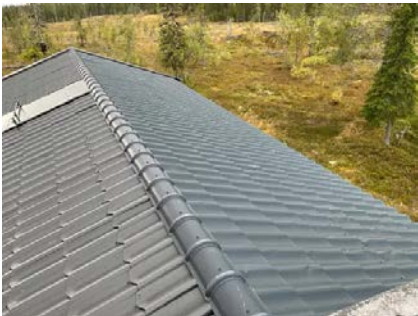
Manglende snøfangere.

Er det krav til snøfanger?	Ja
Er det manglende og/eller feil/skader på snøfanger?	Ja
Er det krav til stige for adkomst feier?	Ja
Er det manglende stige/adkomst for feier og eller skader på stige?	Nei

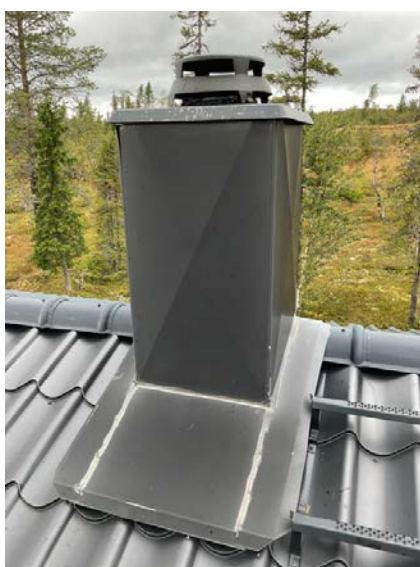
Sprekker i fuge på pipehatt.

Pipe over tak.

Type pipe	Element
Pusset elementpipe.	
Er det montert ildsted?	Ja
Type ildsted	Vedovn
Vedovn på plassert på stue	
Dersom elementpipe - er flere enn 2 sider av pipen innkledd?	Nei
Er det påvist avvik ved ildsted/feieluke/sotluke i forhold til avstand brennbart materiale?	Ja
Skorstein over tak er inspirert fra:	Fra taket
Er det synlige skader i skorstein, beslag eller fuger?	Nei
Er det avvik i forhold til høyde på pipe over tak?	Nei
Oppsummering av ildsted/skorstein	TG-2
Det registreres kort avstand mellom sotluke og brennbart materiale. Avstandskravet er 30 cm.	
Det registreres enkelte sprekker i fuger på pipehatt.	
Anbefalte tiltak / ytterligere undersøkelser anbefales	
Tiltak for å øke avstanden til brennbart materiale må utføres.	
Anbefaler og fuge pipehatten på nytt.

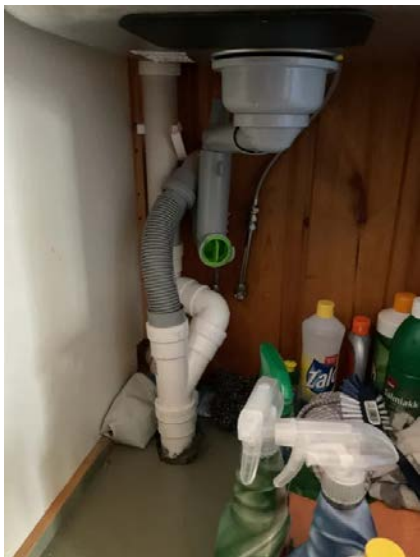
Avløp kjøkken.

Type avløpsrør	Plast
Lukket anlegg i egne tanker	
Er det gjennomført arbeider på anlegget etter byggeår?	Ja
Nye avløpsrør i 2021/2022	
Er det manglende lufting av kloakk over tak?	Nei
Er det sen avrenning fra tappested?	Nei
Mangler det stakemuligheter på avløpsanlegget?	Ja
Har avløpsrør nådd en alder som gir økt risiko for skader eller følgeskader?	Nei

Det er ikke etablert egne stakemuligheter i avløpsanlegget. Rensing av rør kan kun utføres via sanitærinstallasjoner (f.eks. toalett eller sluk).

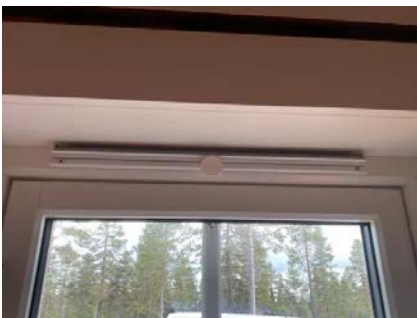
Ventil i vinduer.

Klaffventiler på yttervegg anbefales etablert.

Tilluftspalte ved dører anbefales etablert for optimal ventilering.

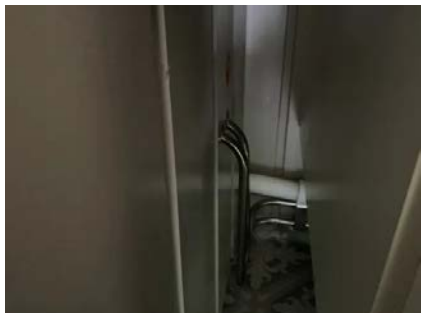
Manglende tetting rundt rørgjennomføring i vegg.

Løsningen/utførelsen rundt rørgjennomføringer gir fare for fukt inn i konstruksjoner. Lokal utbedring må vurderes.

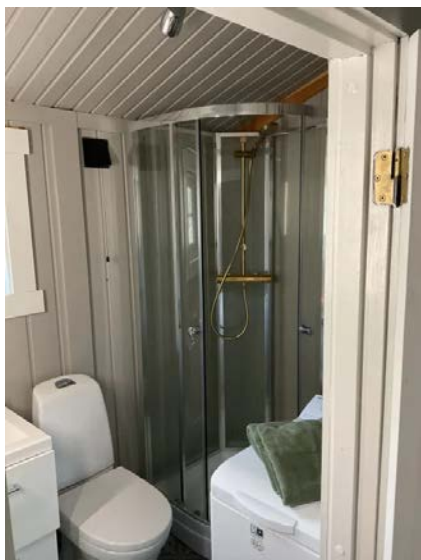
Bad

Det er liten høydeforskjell fra topp sluk til tettesjikt ved døråpning og det er risiko for at eventuelt lekkasjevann renner ut gjennom døråpning.

Karmlist og foringer på vindu er ikke fuktbestandig og vil kunne swelle, misfarges og brytes ned ved fuktbelastning. Vindu blir beskyttet fra direkte vannsprut fra dusjkabinett

Det anbefales å fortsatt benytte et dusjkabinett for å unngå ytterligere fuktbelastning fra fritt vann på gulv og vegger.

Lokal utbedring av belegg ved terskel anbefales.

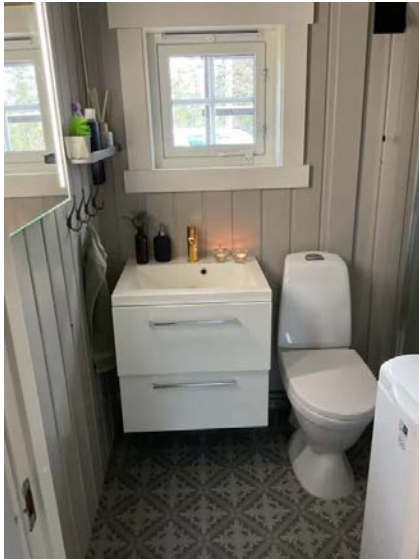
Bad

Er det påvist feil utførelse, feil materialvalg, eller skader i tettesjikt med fare for fuktskade? Ja

Det anbefales å fortsatt benytte et dusjkabinett for å unngå ytterligere fuktbelastning fra fritt vann på gulv og vegger.

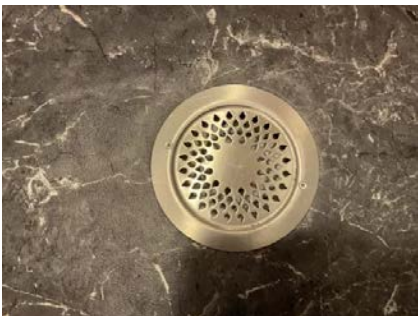
Sluk i teknisk rom.

Ved en evt vannlekkasje kan vannet renne ut i tilstøtende rom og bjelkelag,

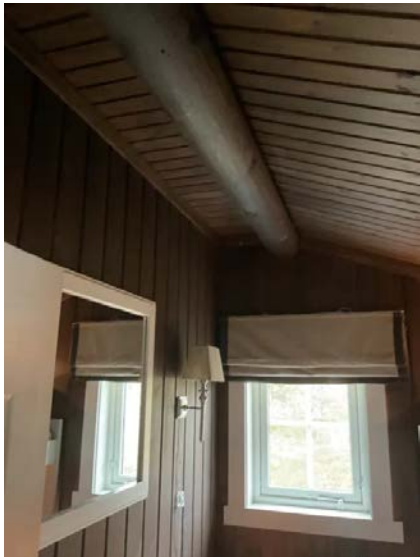
Innvendige overflater.

Innvendige overflater er overflatebehandlet i senere år.

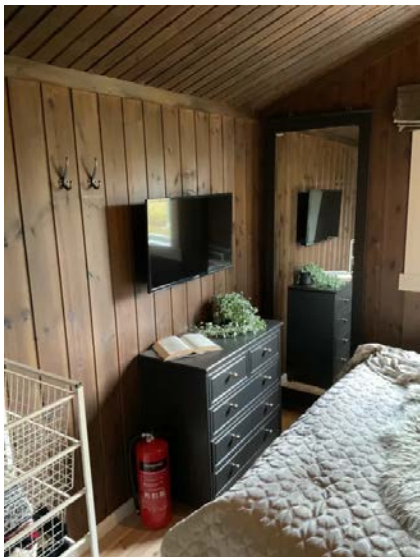
Innvendige overflater.

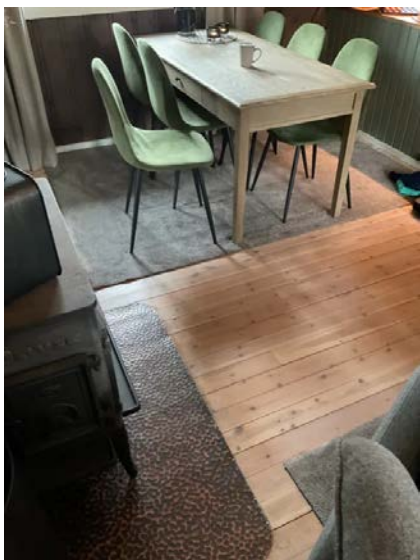
Innvendige overflater.

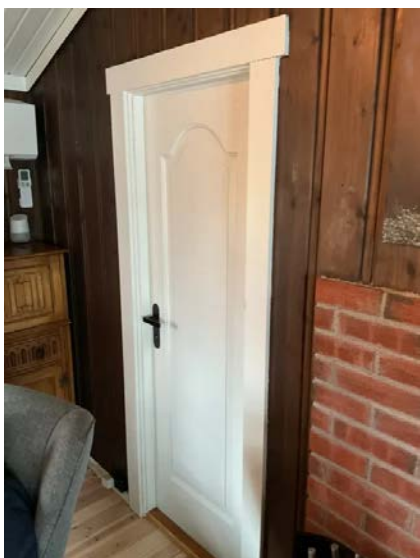
Innvendige dører.
