# Tilstandsrapport

Enebolig

Nordengkollen 12, 1396 BILLINGSTAD

Befaringsdato: 13.04.2026

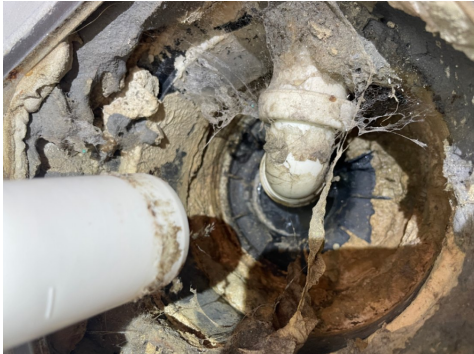
## LOFT > BAD

Hulltaking er foretatt uten å påvise unormale forhold. Hulltaking er foretatt ved/i kontor mot våtsone. Fuktvotemåling (vekt%) i konstruksjonen ble målt til 0. (under 6)
