# Tilstandsrapport

Enebolig

Hjortstien 2 , 6521 FREI

Befaringsdato: 11.11.2025

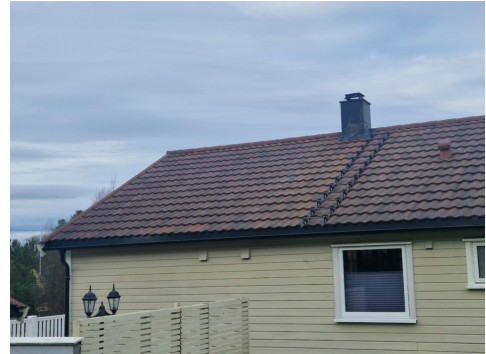
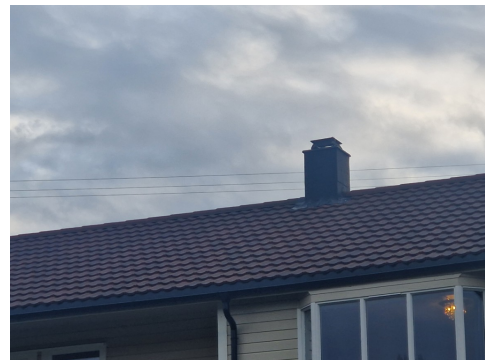
Taket er tekket med steinbelagt stålplater. Det er opplyst i tidligere salgsoppgave at taktekket er fra 2005. Siden taket (takkonstruksjon, takteking og skorstein) kun er observert fra bakkenivå, er vurderingen begrenset av dette. Det er ikke sikkerhetsmessig forsvarlig å bevege seg ut på taket eller observere fra stige. Selv om det ikke er avdekket skader under befaringen, betyr ikke dette at det ikke foreligger skader som en besiktigelse på taket kan avdekke. Vær oppmerksom på denne risikoen. En undersøkelse av taket kan utføres av en fagperson under tilstrekkelige sikkerhetsforhold.

- Når takteking og undertak begynner å bli gamle, øker risikoen for lekkasjer, noe som kan føre til omfattende og kostbare reparasjoner av underliggende konstruksjoner dersom en ikke foretar tiltak på konstruksjonene før dette oppstår.
- Tidspunkt for utskiftning av undertak nærmer seg.

Avvik og konsekvens må også sees i sammenheng med "takkonstruksjon" punktet.

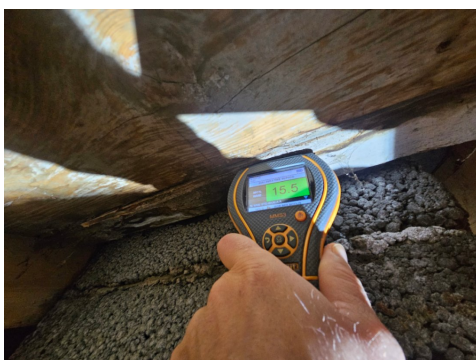
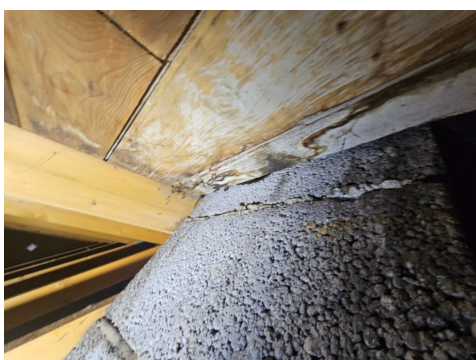
- Det er påvist fuktskjolder/skader i takkonstruksjonen.

Det er registrert skjoldmerker på takstol/undertak ved pipestokken. Ved bruk av fuktindikator bemerkes skjoldmerkene med noe høyt fuktnivå på befaringsdagen.

Det bør gjennomføres nærmere undersøkelser for å avdekke årsaken til fuktskjoldene og det forhøyede fuktnivået ved pipestokken. Dersom tiltak ikke iverksettes, kan dette føre til videre fuktskader, råteutvikling og svekkelse av takkonstruksjonen.

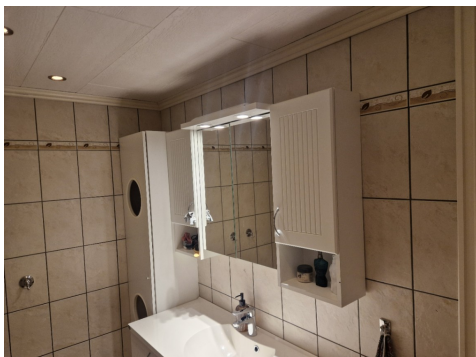
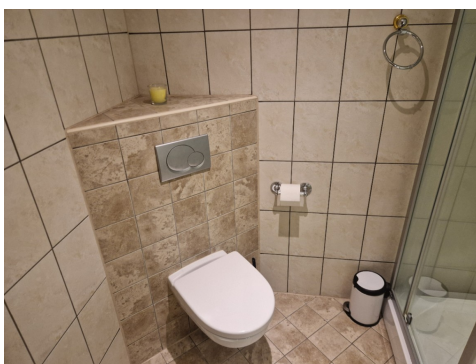
- Det er påvist at høydeforskjell fra topp slukrist til gulv/synlig topp membran ved dørterskel er mindre enn 25 mm.
- Det er påvist avvik i fallforhold til sluk i forhold til krav i forskrift på byggetidspunktet.

Avvikene gir grunnlag for at våtrommet overvåkes jevnlig. Som minste tiltak er det installert tett dusjkabinett. Det anbefales videre at døren heves for å ivareta anbefalingen om en høydeforskjell topp terskel til topp sluk på 25mm. Skal konstruksjonen oppnå TG eller 1 må avviket utbedres.
