Hjortstien 2, 6521 FREI

**Romslig enebolig med flott  
beliggenhet! Garasje og koselig  
hagestue**

| Tilstandsrapport ..... | 41 |

Rapportdato: 18.11.2025

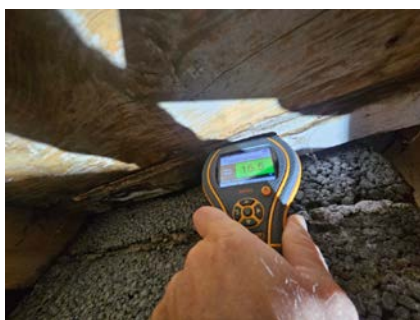
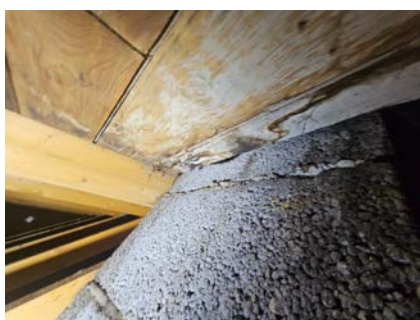
Det bør gjennomføres nærmere undersøkelser for å avdekke årsaken til fuktskjoldene og det forhøyede fuktnivået ved pipestokken.

Dersom tiltak ikke iverksettes, kan dette føre til videre fuktskader, råteutvikling og svekkelse av takkonstruksjonen.

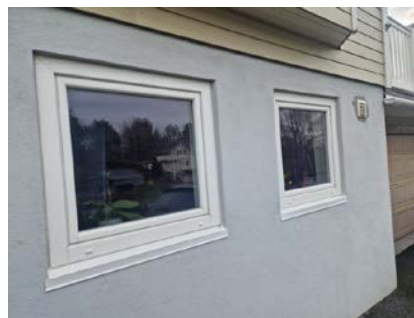
Bygningen har PVC vinduer med 2-lags glass. Det er opplyst i tidligere salgsoppgave at vinduene er hovedsakelig fra 2007-2015.

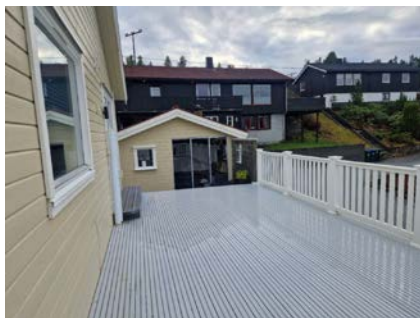
Boligen er oppført med balkong og veranda på 2 sider av boligen. Balkongen har tilkomst fra soverommet og er belagt med flis. Verandaen har tilkomst fra stuen og er oppført over garasjen. Det er opplyst i en tidligere salgsoppgave om at det ble utført tiltak på verandaen i 2015. Verandaen er av PVC bord og PVC rekkverk.

- Rekkverk må monteres for å lukke avviket.

Rekkverk må monteres for å unngå alvorlige fallskader.

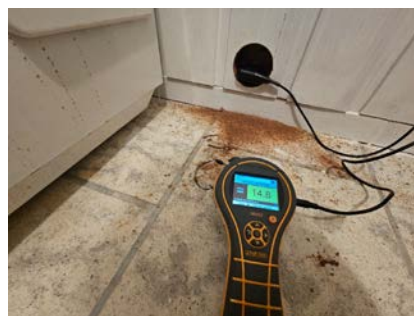
- Hulltaking er foretatt og det er påvist avvik i konstruksjonen.
- Det er avvik:

Det ble registrert noe forhøyet fuktnivå i vegg mellom boden og badet.

Konsekvensen av å ikke undersøke nærmere er at skjulte fuktskader kan utvikle seg og føre til omfattende skader på bygningskonstruksjonen.

Det bør gjennomføres ytterligere undersøkelser for å avdekke om det finnes fuktskader andre steder i konstruksjonen.

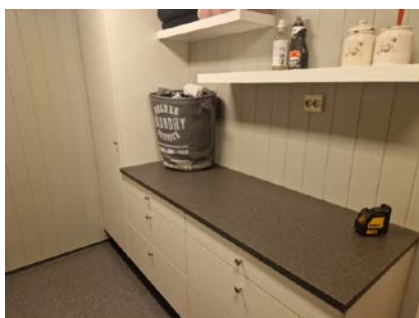
Det er stedvis påvist fuktsvelling i underkant av MDF platene.

MDF plater er ikke egnede materialer for bruk i våtsoner. MDF platene bør bytes med materialer som tåler påkjennelsene av vanlig bruk av våtrom.

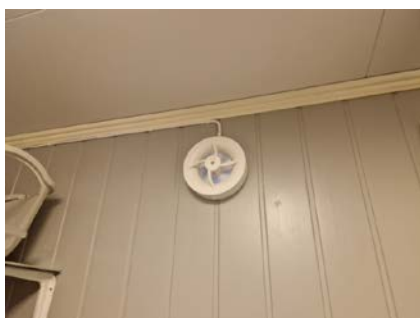
Vaskerommet er tilliggende et bad, garasje med betongvegg mellom samt betong-bærevegg mellom soverom og vaskerom, det ble derav ikke foretatt hulltaking. Det ble foretatt fuktmåling i tilgjengelig inspeksjonsluke inne på vaskerommet og det ble avdekt noe forhøyet fuktnivå på 15.

- TGIU gitt ut ifra manglende mulighet for hulltaking.

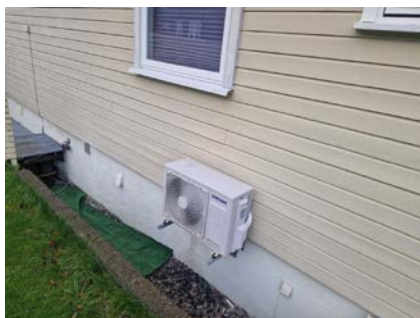
- Det mangler, eller på grunn av alder er det sannsynlig at det mangler, utvendig fuktsikring av grunnmuren ved kjeller/underetasje.
  - Mer enn halvparten av forventet levetid på drenering er overskredet.
- Fuktsikringen er ikke synlig. Den er ikke dratt over terrenget.

- Overvåk tilstanden jevnlig. For å få tilstandsgrad 0 eller 1 må dreneringen skiftes ut, men tidspunktet for når dette er nødvendig er vanskelig å si noe om. Bruken av underetg/kjeller vil og være avgjørende.
  - Fuktsikring av muren må etableres inkl. klemlist.
- Boligens kjeller benyttes som oppholdsrom. For best mulig innneklima og for å unngå fuktinnslag bør dreneringen medfølges. Videre bør fuktsikringen føres over terrenget på en faglig måte for å unngå at overflate vann renner over fuktsikringen.

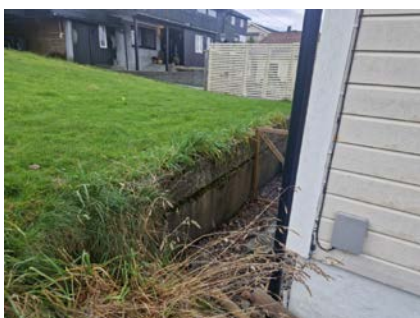
Boligen er oppført på sparsteins grunnmur av betong med ukjent fundamentering.

- Rekkverk/annen sikring på forstøtningsmur må settes opp/utbedres.
