# Tilstandsrapport

📍 Høgliveien 12, 1850 MYSEN

# gnr. 329, bnr. 146

Rapportdato: 14.06.2023

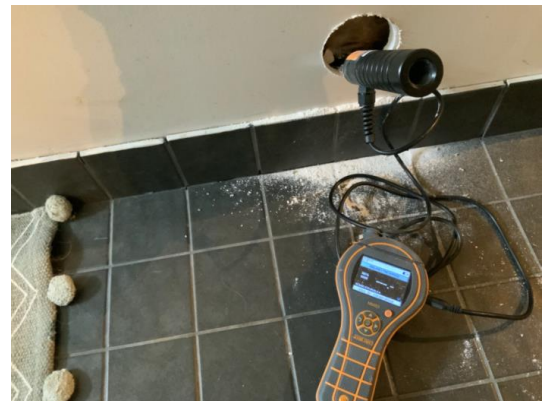
Hulltaking er foretatt, uten å påvise unormale forhold. Hulltaking er foretatt ved/i gang. Fuktkvotemåling (vekt%) i konstruksjonen ble målt til 0.

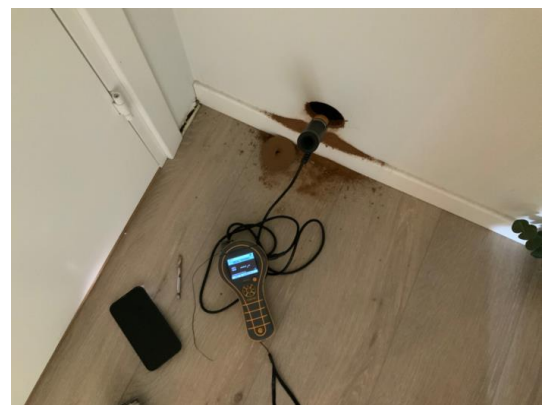
Hulltaking er foretatt, uten å påvise unormale forhold. Hulltaking er foretatt ved/i Gang. Fuktquotemåling (vekt%) i konstruksjonen ble målt til 0.
