Høgliveien 12, 1850 MYSEN

**Mysen - Innholdsrik bolig med
attraktiv beliggenhet.
Gangavstand til alt.**

Boligtype: Enebolig
Eierform: Eiet
Byggeår: 1922
BRA/P-rom: 191/191 m²
Tomtstr.: 1321 m²
Soverom: 5
Gnr./bnr. 329/146
Oppdragsnr.: 1108230063

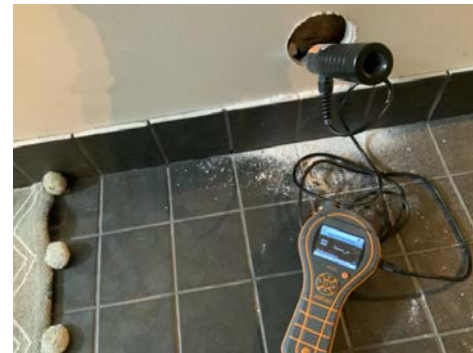
Hulltaking er foretatt, uten å påvise unormale forhold. Hulltaking er foretatt ved/i gang. Fuktkvotemåling (vekt%) i konstruksjonen ble målt til 0.

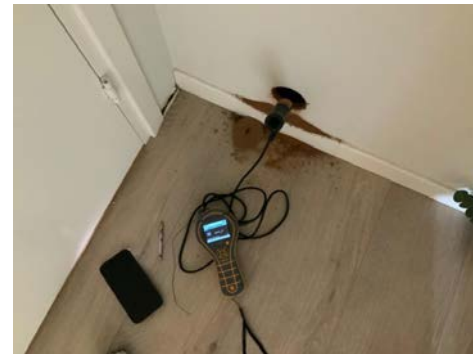
Tilliggende konstruksjoner våtrom

Hulltaking er foretatt, uten å påvise unormale forhold. Hulltaking er foretatt ved/i Gang. Fuktkvotemåling (vekt%) i konstruksjonen ble målt til 0.
