Nordåsvegen 371, 2387 BRUMUNDDAL

**BRUMUNDDAL- Flott beliggende eiendom med enebolig, anneks og låve. 4 soverom. Meget god utsikt og solforhold. Usjenert.**

# Tilstandsrapport

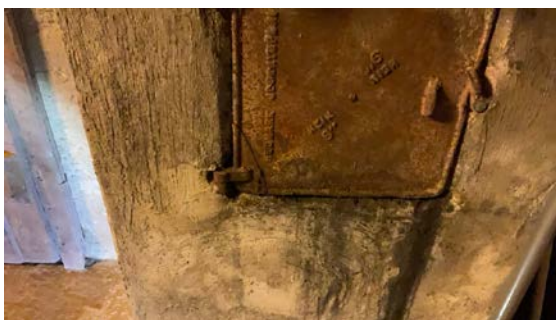
Sotluke er skadet

Sprekk ved hengsel til sotluke.

Eldre piper vil ofte ha forvitningskader.

Bør påregne rehabilitering av pipe, med nytt røykrør, sotluke og overganger, pga. alder.

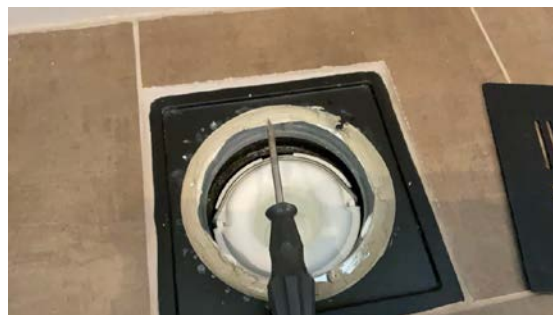
Det er plastsluk og smøremembran med dokumentert utførelse. Dusjsone med slukrist.

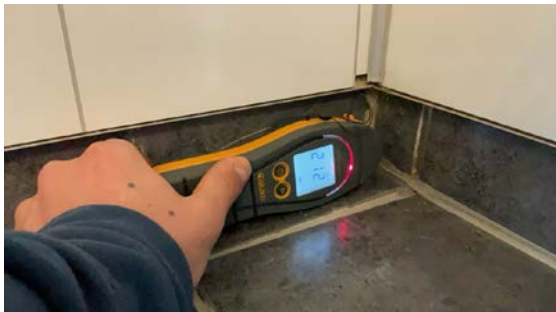
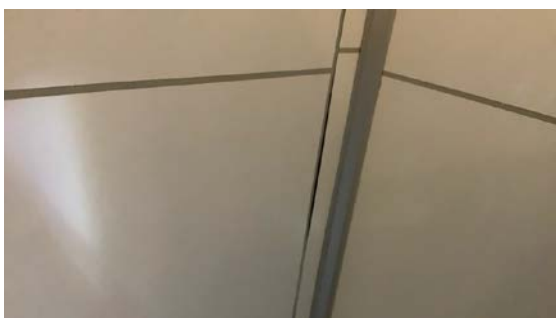
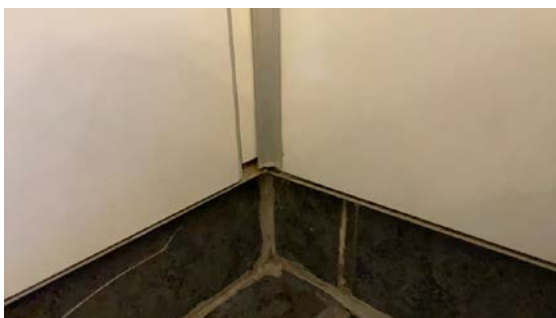
1.ETASJE > BAD 2

Det er tegn på fuktskader nederst på våtromsplater. Våtromsplater er ikke montert fagmessig.

Mangelfull fuging mellom våtromsplater og metallist i dusjsonen har ført til fuktopptrekk.

Uferdig løsning i nedre hjørne i dusjsonen, uten fuging eller fuktbeskyttelse.

Sprekk i kantflis i samme området, kan tyde på at fukt har kommet på feil side av membran.

Området rundt hjørnet må sjekkes ytterligere.  
Må påregne utskiftinger av skadde plater.

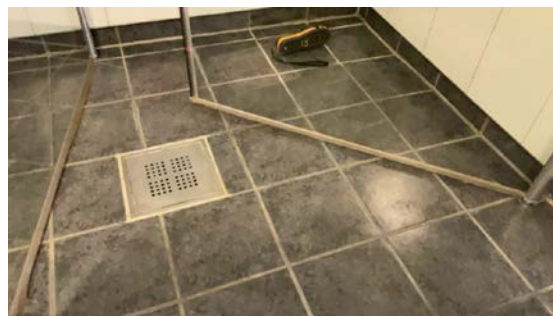
## 1.ETASJE > BAD 2

Målt høydeforskjell på over 30 mm gjennom hele rommet. Tilstandsgrad 3 gis med bakgrunn i standardens krav til godkjente måleavvik.

- Det må lages avrenningsmulighet inn til dusj/sluk.

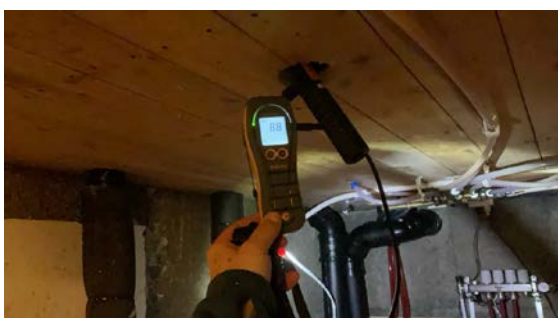
### TG 1 Tilliggende konstruksjoner våtrom

Hulltaking er foretatt uten å påvise unormale forhold. Hulltaking er foretatt ved/i rundt sluk i kjeller. Ingen registrerte avvik i forbindelse med fukt der hvor kontrollen ble utført, men merk at kontrollen kun er utført som en stikkprøve og at dette ikke friskmelder hele badets konstruksjon.

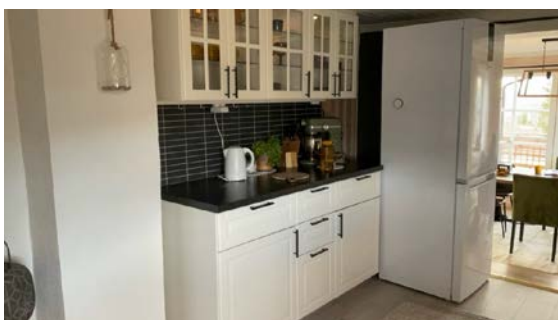
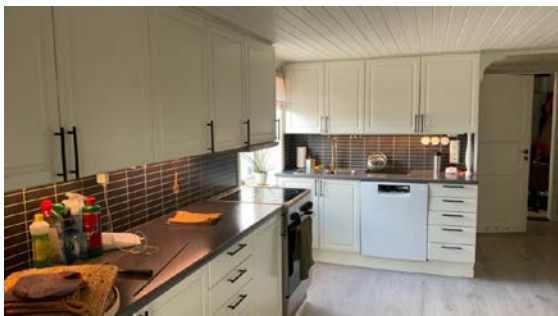
### 1.ETASJE > KJØKKEN

### TG 1 Overflater og innredning

Kjøkkenet har innredning med profilerte fronter. Benkeplaten er av laminat. Det er oppvaskmaskin og komfyr.

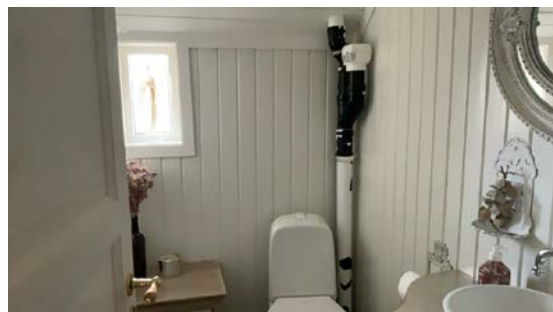
### 2.ETASJE > TOALETTRUM

### TG 2 Overflater og konstruksjon

- Mekanisk avtrekk bør etableres på toalettrom.

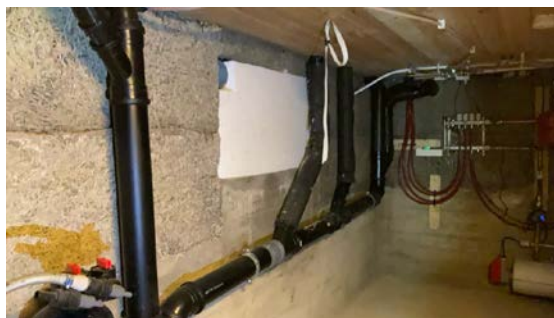
## ! TG 1 Avløpsrør

Det er avløpsrør av plast, synlig i kjeller.  
Ukjent alder og materiale fra kjelleren og ut til septiktank.

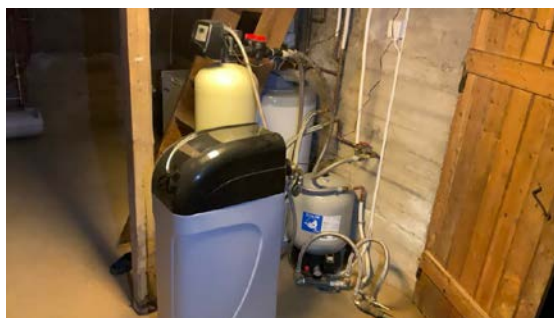
## ! TG 1 Andre VVS-installasjoner

Vannbehandlingsanlegg i kjeller fra 2021 og 2024.  
Vannpumpe i borrehull og trykktank i kjeller fra 2020.

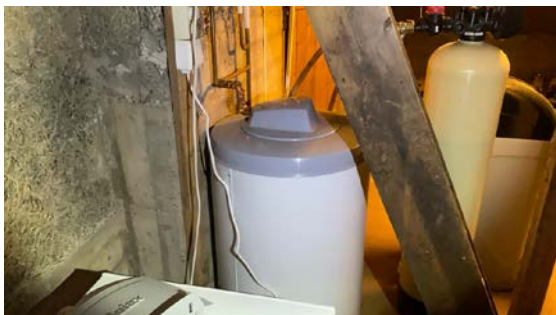
## ! TG 2 Varmesentral

Bygget varmes opp med vedfyring og el. varme.  
Panelovner i div. rom.  
Varmepumpe montert/ produsert i 2013.  
Vannbåren gulvvarme i tilbygget gang og bad.

Ingen umiddelbare tiltak kreves siden varmpumpen fungerer i dag, men ut ifra alder kan skader plutselig oppstå.

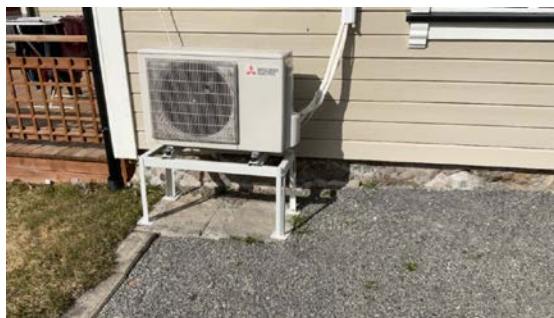
### ! TG 2 Fuktsikring og drenering

Ingen synlig grunnmursplast/ fuktsikring av grunnmur

- Det mangler, eller på grunn av alder er det sannsynlig at det mangler, utvendig fuktsikring av grunnmuren ved kjeller/underetasje.

Forholdene i blindkjeller må sjekkes ytterligere og kan medføre behov for dreneringstiltak.

Kondensvann fra varmepumpen må ledes bort fra huset.

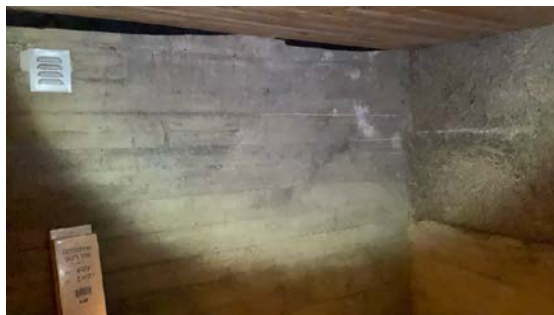
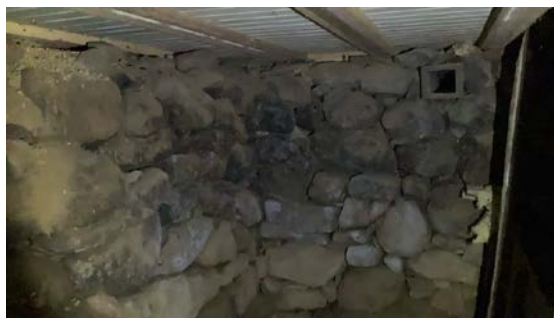
### ! TG 2 Grunnmur og fundamenter

Bygningen har betonggrunnmur, deler er isolert med tresonitt. Opprinnelig del med stablet gråsteinsmur. Støpt plate på mark for tilbygget del på vest og øst-siden.

Fukt i kjellervegg, beskrevet/ kommentert i avsnittet: Rom under terreng. Må påregne noe aldersforvitring da deler av komponentene er over 100 år.

Variierende tiltak må påregnes, bruken av kjelleren vil være avgjørende.

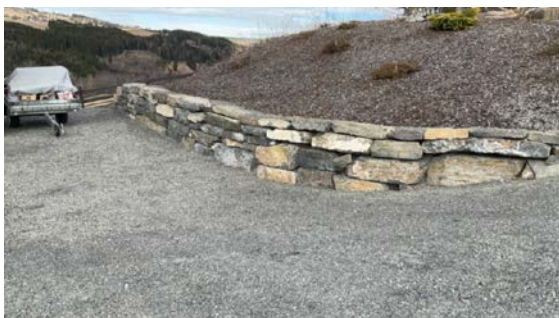
### ! TG 1 Forstøtningsmurer

Forstøtningsmur av naturstein.

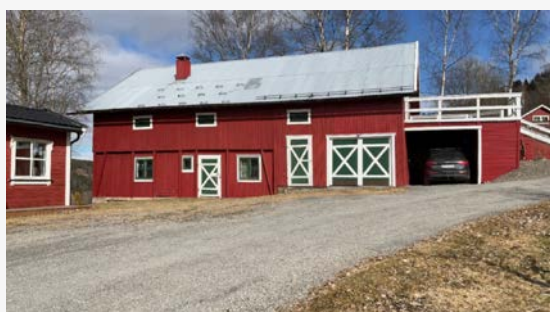
## Låve

Ved tilstandsvurderingen ble det registrert råteskader i nedre del av enkelte panelbord, samt noe konstruksjonelle skjevheter, typisk for eldre låvebygg med lang brukstid og varierende vedlikehold. Det anbefales videre oppfølging av råteskadene og vurdering av nødvendige tiltak for å sikre videre bruk og stabilitet.
