Nøkkelinformasjon

Salgsobjekt: Enebolig  
Eierform: Eiet  
Byggeår: 1989  
BRA-i/BRA Total 219/240 kvm  
Tomtstr.: 276.4 m²  
Soverom: 7  
Antall rom: 9  
Gnr./bnr. Gnr. 123, bnr. 1192  
Oppdragsnr.: 1006250189

# Kryssveien 4B

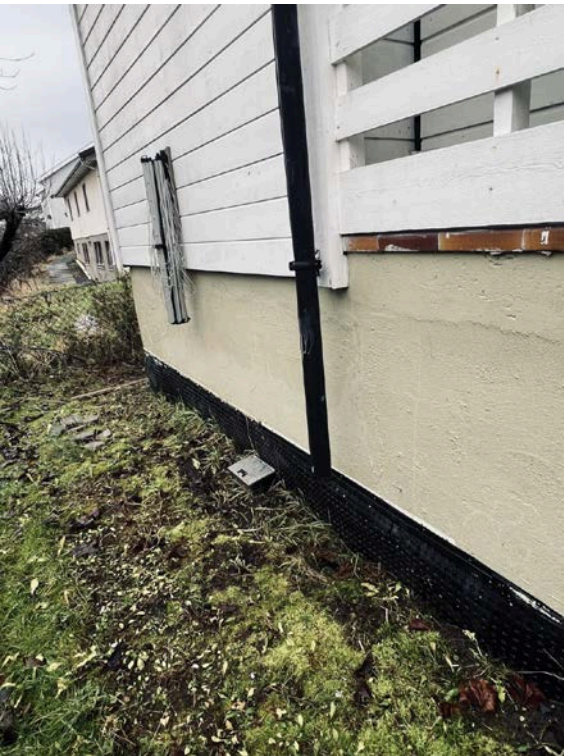
Forhold som har fått TG2:  
Terrengforhold:  
Årsak / Konsekvens:  
Terreng på hagesiden har lite/manglende fall på terrenget, ut fra bygget.  
Taknedløp på samme stedet er ført ned på grunnen.  
Konsekvens:  
Disse avvikene vil øke påkjenningen på drenering/fuktsikring.  
Det bør gjøres tiltak for å få fall på terreng bort fra bygget, samt å ledevann fra taknedløp bort.

Vann fra taknedløp blir ikke ledet bort fra bygget.  
Terreng har ikke fall bort fra bygget.

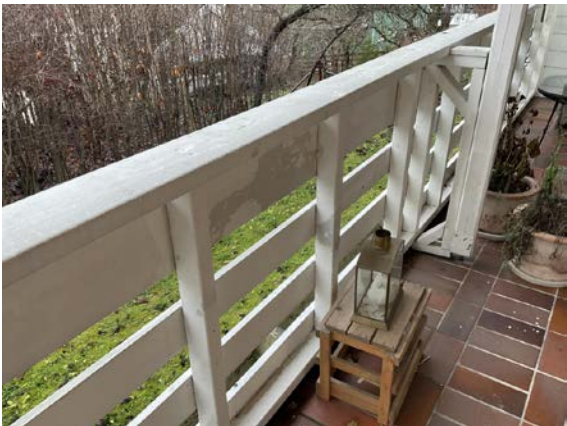
Rekkverk med mulighet for klatring.

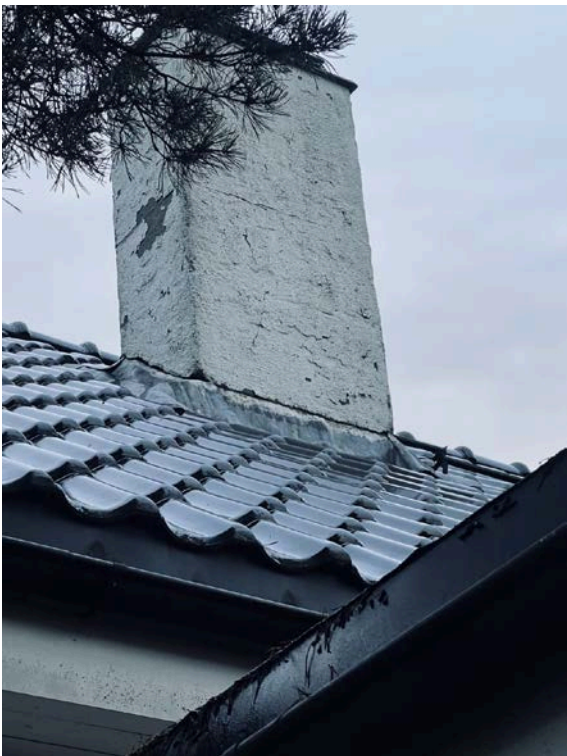
Avflassing på utvendig pipe.

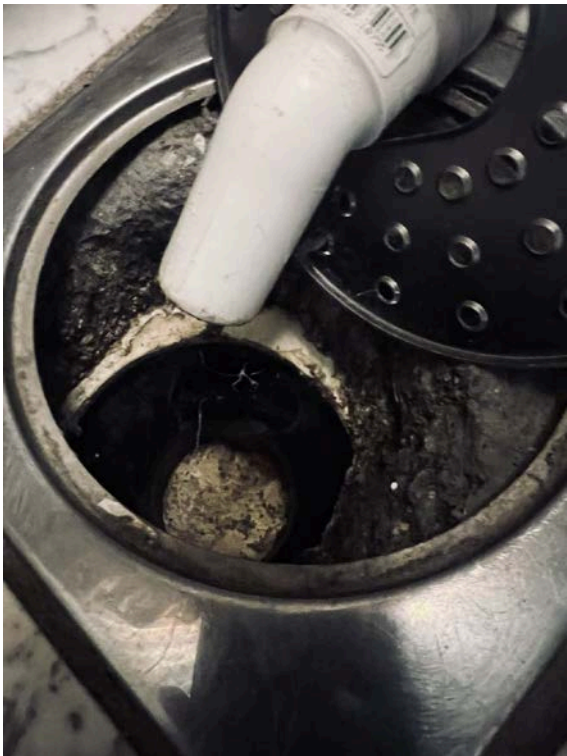
Sluk i vaskerom.

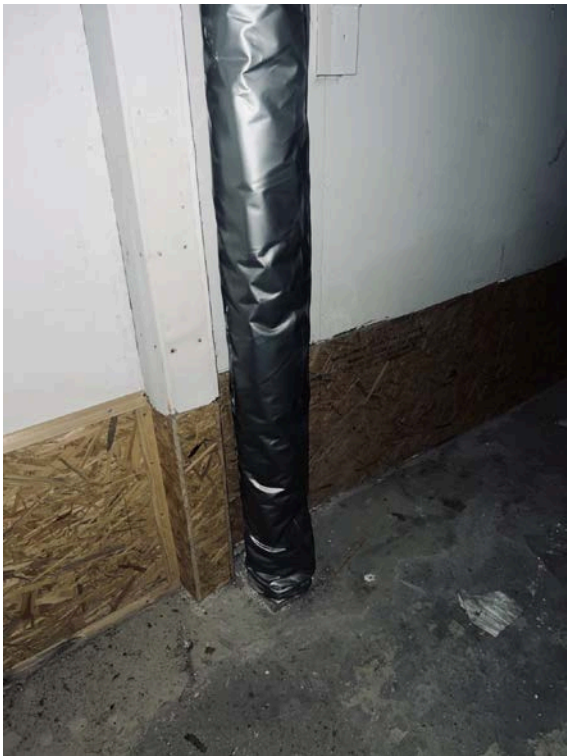
Treplater på vegg av ukjent årsak.

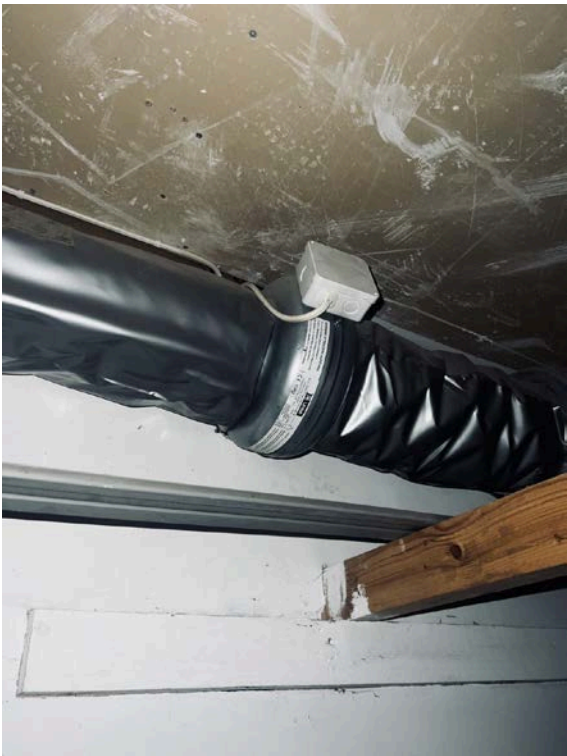
Avtrekk plassert i garasje.

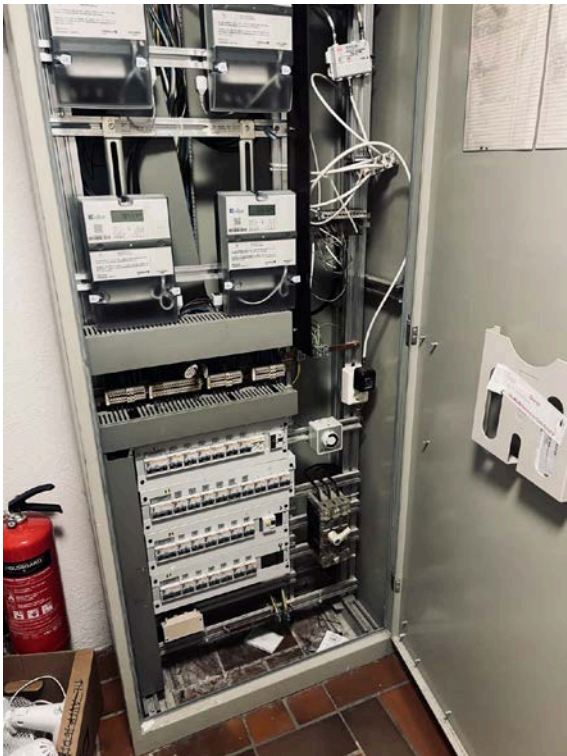
Sikringskap plassert i gang i kjeller.
