Tilstandsrapport

📍 Åslandsreinane 65 , 3880 DALEN

Gnr. 121, Bnr. 133

Rapportdato: 20.10.2022

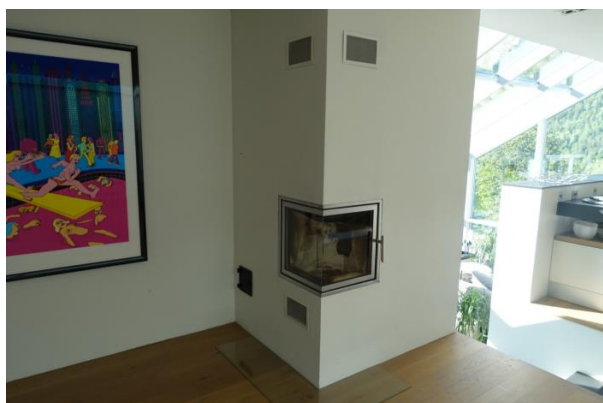
TG 1

Pipe oppført i murt lettklinker elementer. Peis med innsats etablert i stue. Pipe og peis forblendet med murpuss.

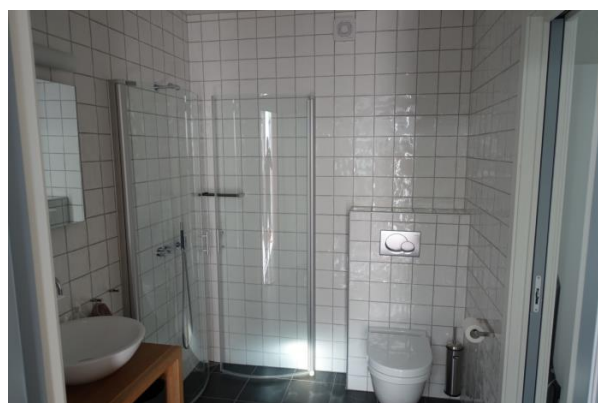
Bad har etablert fliser på vegg og gulvflater. Det er montert veggmontert toalett, innredning med heldekkende servant med ett håndsbatteri og dusjnise til badrom. Ventilasjon består av sentralavtrekk. Det er etablert sluk i dusjnise. Sluk består av plastsluk type Joti. Synlig mansjett i sluk og klemring. Gulv har fall til sluk.

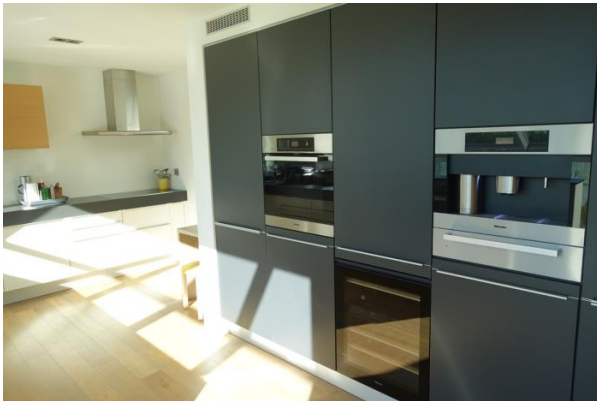
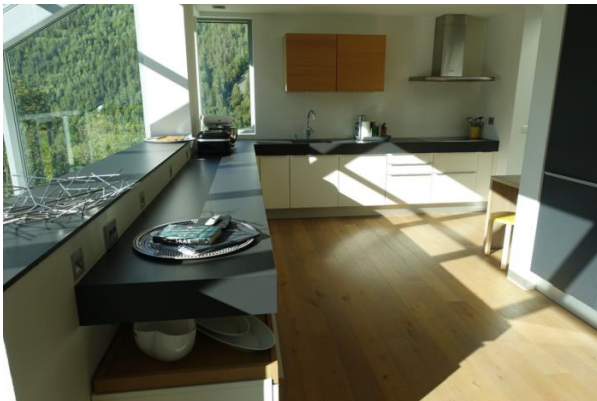
TG 1

Boligens kjøkkeninnredning består av hvite slette dør og skuffronter type Poggenpohl (tysk). Dekkside med laminerte skrog. Avtrekk til komfyr ført ut i yttervegg. Benkeplate i laminat med benkebeslag i stål. Integrrert hvitevarer. Innvendige overflater på kjøkkenet består av parkett på gulv, malt veggflater og malt himlinger.

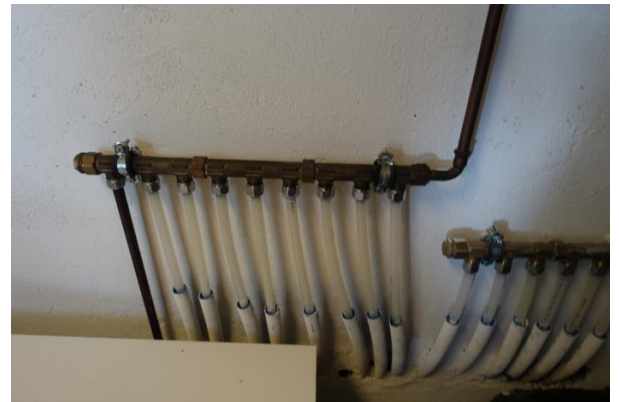
TG 1

Boligen har etablert vannbåren varme i alle gulvflater. Grunnboret vann til aggregat i teknisk rom. Anlegget er kun visuelt kontrollert. Ønskes vannbåren varmeanlegg kontrollert, bør rørleggermester kontaktes. Undertegnede har begrenset kompetanse på varmeanlegg.
