# Tilstandsrapport

Boligbygg med flere boenheter

Storgata 134J, 3262 LARVIK

Befaringsdato: 27.11.2025

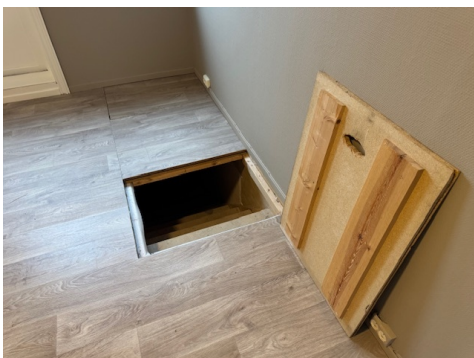
trapp til underliggende etasje

Det er overflater av forskjellig type og alder. Selger opplyser at det er lagt belegg på gulv i diverse oppholdsrom i nyere tid. For det meste normal slitasje. Det er montert luke i gulv entre/gang for tilkomst trapp til underliggende etasje.

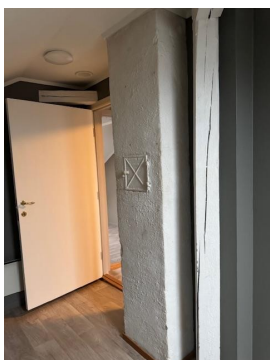
sprekk

- Det er påvist sprekker og/eller riss i pipe.

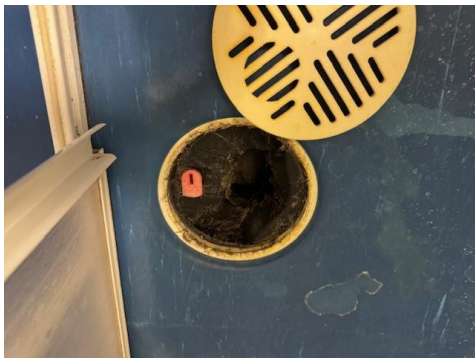
- Sluket må sjekkes og rengjøres jevnlig.
- Overvåk tilstanden jevnlig. For å få tilstandsgrad 0 eller 1 må slukløsningen skiftes ut og sannsynligvis må også membransjiktet skiftes/utbedres. Det er imidlertid vanskelig å si noe om tidspunktet for når dette er nødvendig.
- Eldre sluk av plast er ofte utsatt for lekkasjer og særlig i overganger. Eventuelle lekkasjer kan medføre fuktskader på tilliggende konstruksjoner.

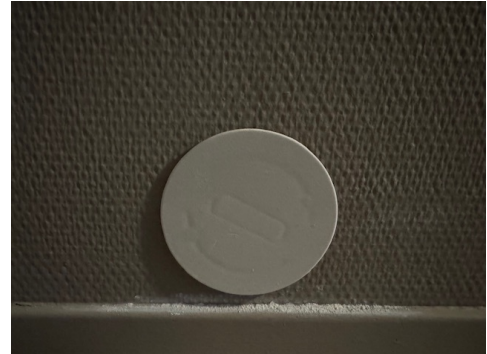
Det ble foretatt hulltaking i entre/gang. Ikke påvist eller observert tegn til fukt i hullet. Det ble ikke observert tegn til fukt v/bruk av fuktmåler på bad.

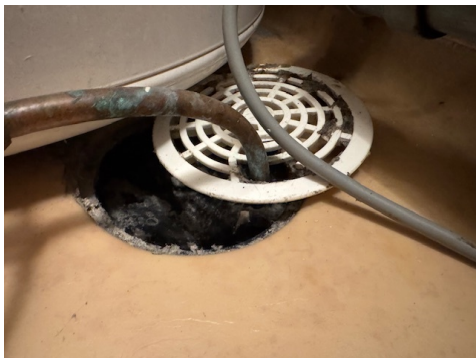
- Sluket må sjekkes og rengjøres jevnlig.
- Overvåk tilstanden jevnlig. For å få tilstandsgrad 0 eller 1 må slukløsningen skiftes ut og sannsynligvis må også membransjiktet skiftes/utbedres. Det er imidlertid vanskelig å si noe om tidspunktet for når dette er nødvendig.
- Eldre sluk av plast er ofte utsatt for lekkasjer og særlig i overganger. Eventuelle lekkasjer kan medføre fuktskader på tiliggende konstruksjoner.

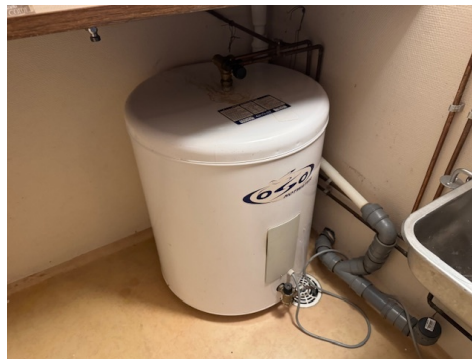
- Det er ikke behov for utbedringstiltak siden tanken fungerer i dag, men ut ifra alder kan skader plutselig oppstå på eldre tanker.
- Det bør etableres tilfredsstillende el-tilkobling etter gjeldende forskrift.
