Storgata 134J, 3262 LARVIK

## **TORSTRAND- selveier loftsleilighet med 2 soverom- nær sjø og strand**

# Tilstandsrapport

Befaringsdato: 27.11.2025

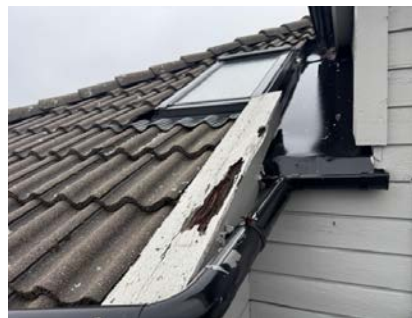
råte på rekkverk/lister/israft

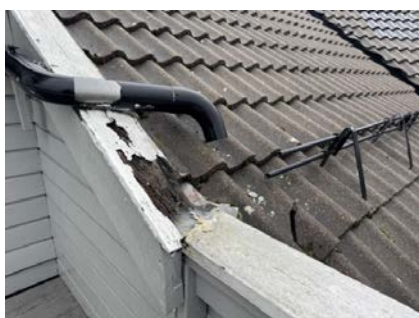
råte på rekkverk/lister/israft
