# Tilstandsrapport

Fritidsbolig

Utsiaveien 51, 3781 JOMFRULAND

Befaringsdato: 07.08.2025

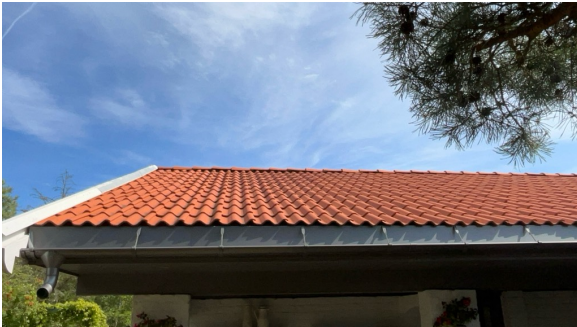
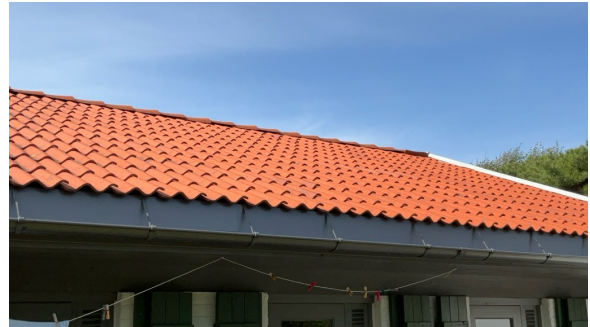
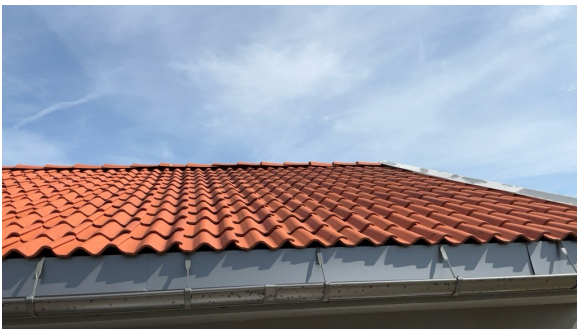
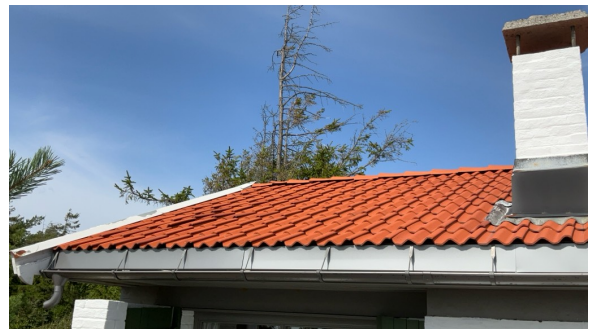
Siden taket (takkonstruksjon, taktekking og skorstein) kun er observert fra bakkenivå, er vurderingen begrenset av dette. Det er ikke sikkerhetsmessig forsvarlig å bevege seg ut på taket eller observere fra stige. Selv om det ikke er avdekket skader under befaringen, betyr ikke dette at det ikke foreligger skader som en besiktigelse på taket kan avdekke. Vær oppmerksom på denne risikoen. En undersøkelse av taket kan utføres av en fagperson under tilstrekkelige sikkerhetsforhold.

Del av taktekking.

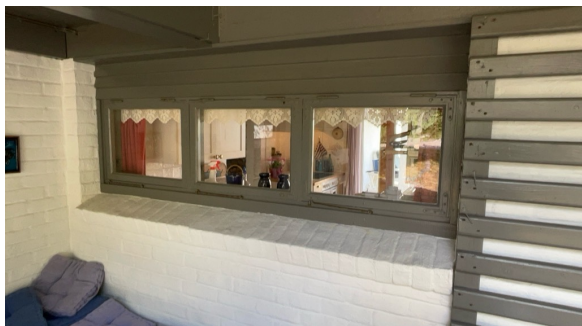
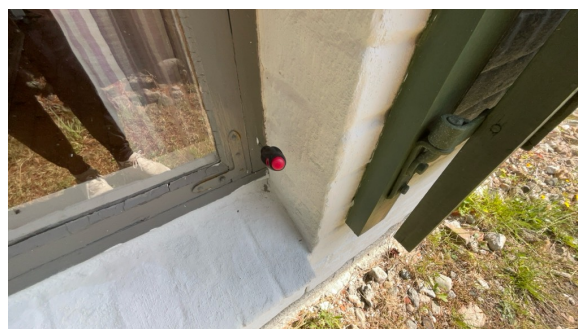
Eksempel på vindu i yttervegg.

Eksempel på vindu i yttervegg. Disse er fra 2021.

Stikk kontroll på vinduer er utført.

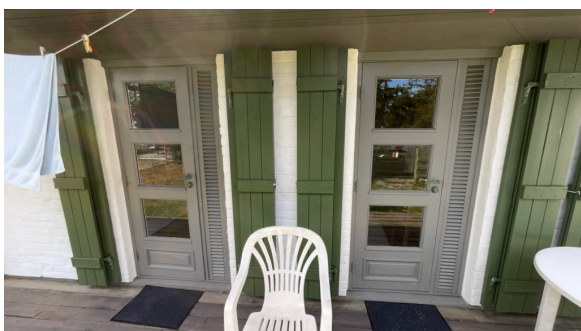
Hovedinngangsdør.

Terrassedører inn til soverom.

Terrassedør inn til stue.

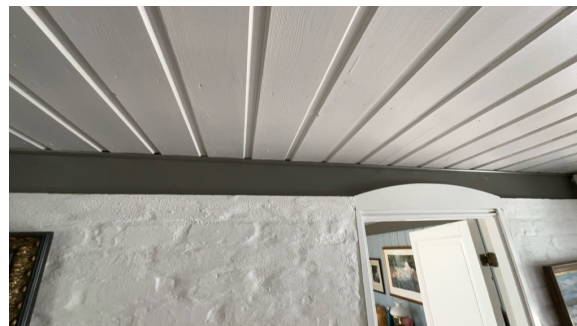
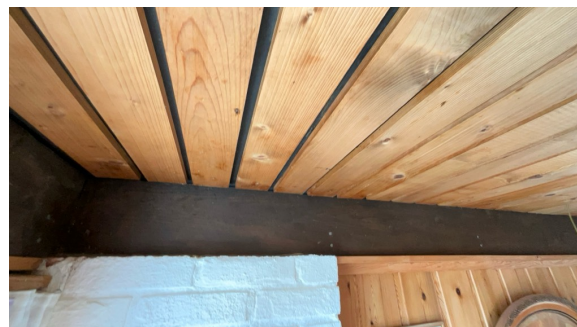
Del av gulv. Del av vegg - tak.

Del av vegg - tak.

Del av gulv.

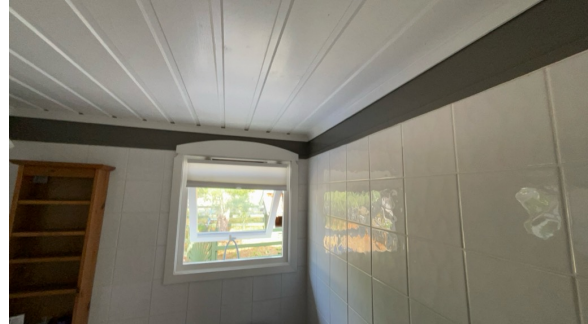
Del av vegg - tak.

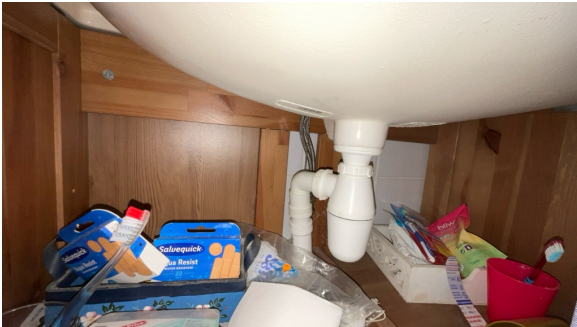
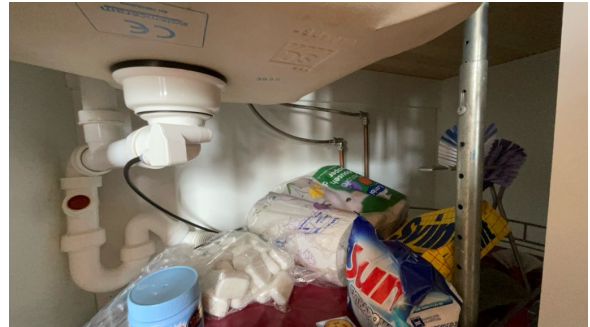
- Det er ikke behov for utbedringstiltak siden anlegget fungerer i dag, men ut ifra alder kan skader plutselig oppstå på eldre anlegg.

Del av rør til vann.

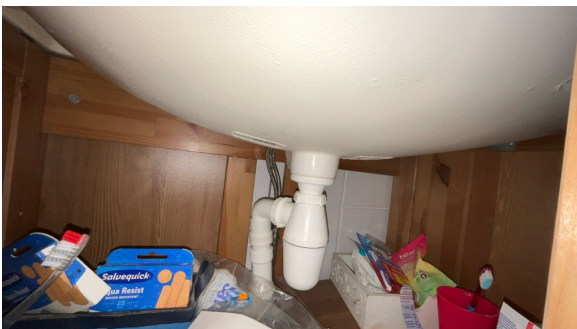
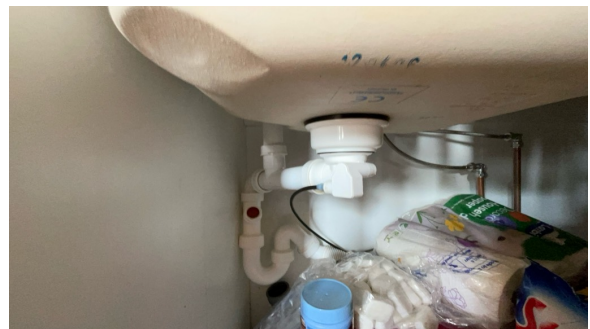
Det er avløpsrør av plast.

Del av rør til avløp.

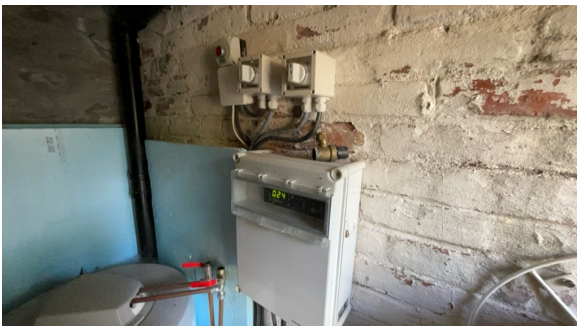
Styreskap til avløpspumpe.

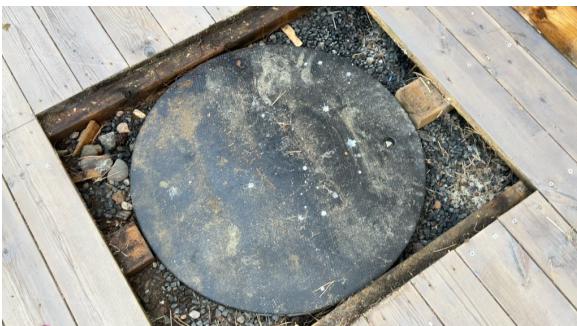
Tank med kværnepumpe.

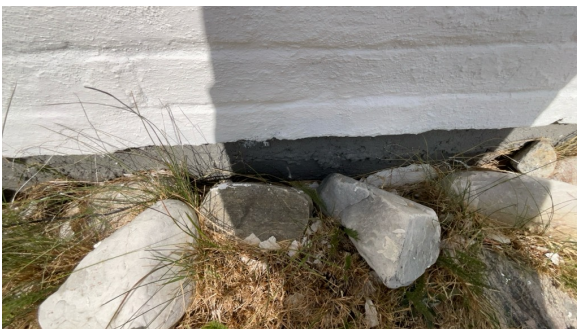
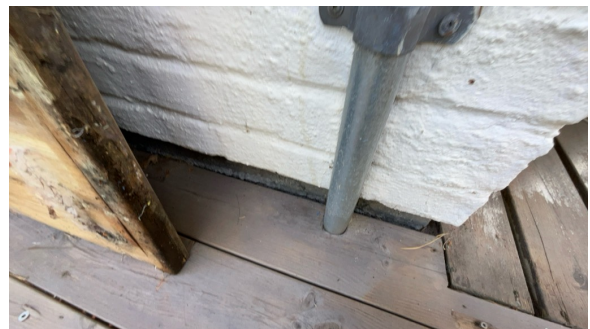
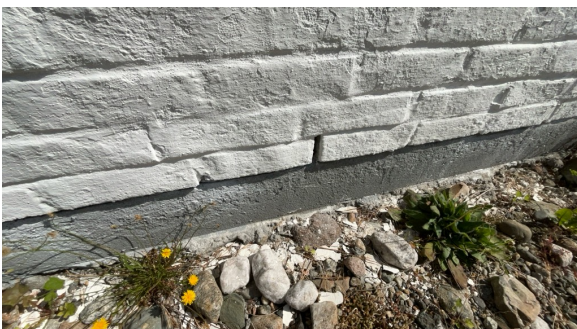
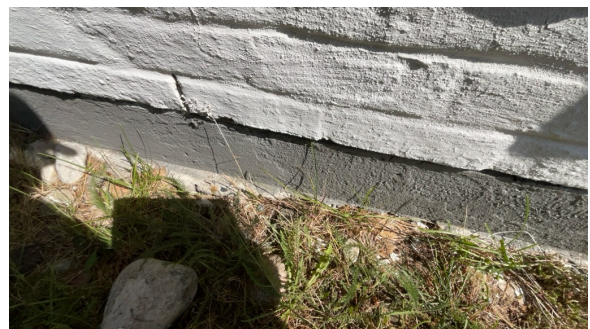
Støpt plate på mark. Varierende alder.

Del av grunnmur - støpt plate på mark.
