# Tilstandsrapport

Fritidsbolig

Svartangveien 215, 3748 SILJAN

Befaringsdato: 22.01.2025

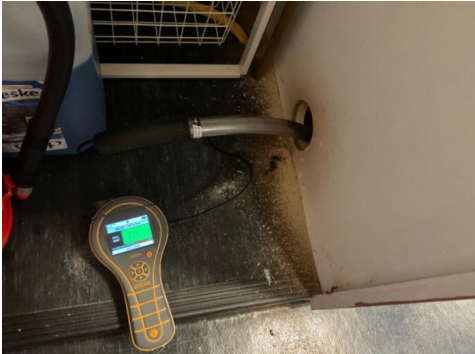
## KJØKKEN

Fungerer med dagens tilstand.

- Det er ikke behov for utbedringstiltak.
