Svartangveien 215, 3748 SILJAN

**Sjarmerende og usjenert hytte på
et plan, rett til båt plass ved elven.
Kort vei til Farrisvannet!**

Befaringsdato: 22.01.2025

Rapportdato: 27.01.2025

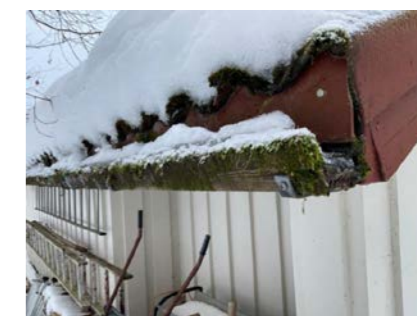
! TG 2 Veggkonstruksjon

Yttervegger av bindingsverk. Kledd utv. med tømmermannskledning, malt i 2019.

- Det er ingen eller liten lufting i nedre kant av kledning mot grunnmur.
- Det er påvist andre avvik:

Enkelte sprekker forekommer. Vannbrett til vinduer er ikke felt inn i kledning.

Begrenset/lite utlufting kan bidra til kortere levetid for kledning. Om mulig bedre dette der det er mulig. Normalt skjer det ved omklodning ifb med bytte av kledningen. da vannbrett ikke er felt inn i kledning kan fuktighet komme inn mot konstruksjon. For å lukke avviket må tiltak som hindre dette gjøres.

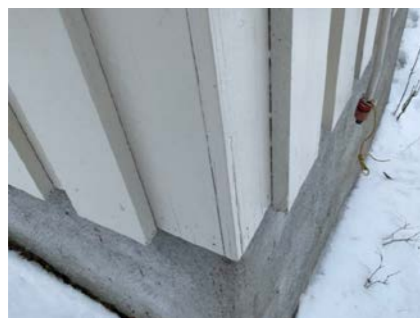
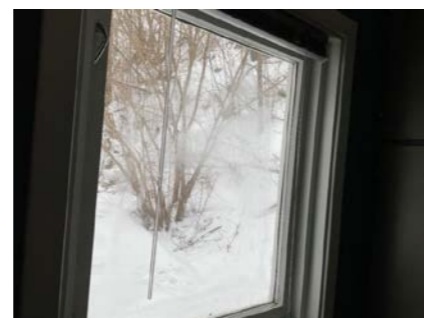
TG 2 Dører

Panelt inngang/terrassedør med 2 lags glass. Panelt dør til bod.

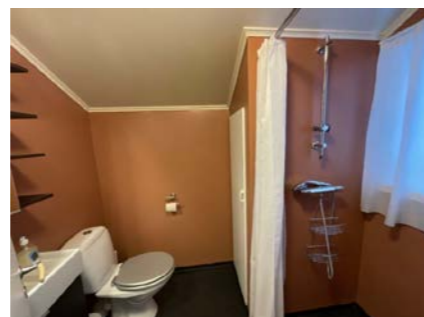
1. ETASJE > BAD

TG 2 Overflater vegger og himling

- Det er vindu/dør med ikke fuktbestandige materialer i våtsonen (ved vask, dusj, badekar, osv.), løsningen eller byggematerialet er uegnet
- Det er påvist andre avvik:

Det opplyses at det kun er benyttet våtromsmaling, ikke hele systemet fra leverandør slik det kreves for at dette skal være godkjent tett sjikt. Ukjent type tapet som underlag. Sprekk i malingslag i himling.

- Uegnede materialer må fuktbeskyttes/utskiftes.
- Det må foretas tiltak for å lukke avviket.

Dette for å hindre skader. Tette og male sprekk i tak for å hindre damp inn mellom plater.

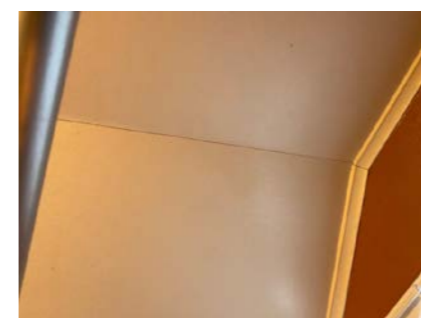
1. ETASJE > BAD

TG 2 Overflater Gulv

- Det er mulighet for at det kan forekomme vannlekkasje på våtrommet hvor vann ikke vil gå til sluk.
- Det er avvik:

Ved en lekkasje vil vann renne over topp på belegg ved dør, før terskel til dusj. Dette vil da føre til lekkasje i tilstøtende rom og konstruksjoner.

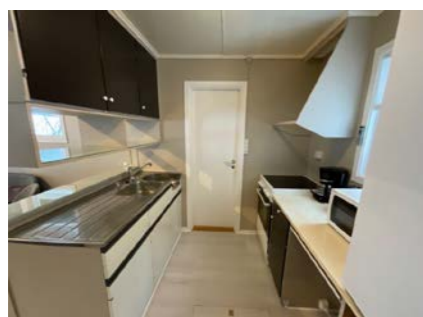
1. ETASJE > KJØKKEN

TG 1 Avtrekk

- Det er ikke behov for utbedringstiltak siden anlegget fungerer i dag, men ut ifra alder kan skader plutselig oppstå på eldre anlegg.

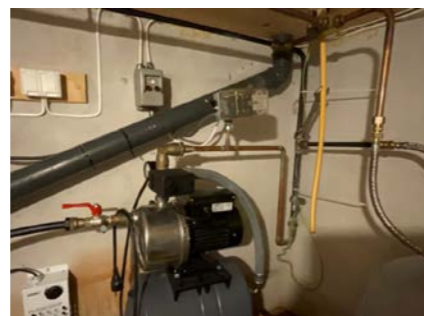
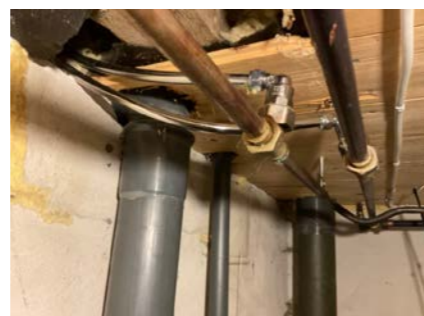
TG 2 Avløpsrør

Det er avløpsrør av plast. Deler av dette er byttet etter byggeår.

- Det er ikke behov for utbedringstiltak siden anlegget fungerer i dag, men ut ifra alder kan skader plutselig oppstå på eldre anlegg.
- Andre tiltak:

Status på utlufting av anlegget må kartlegges. Lufting skal normalt føres over tak for best mulig funksjon. Dette kan utløse tiltak om dette ikke er ivarettatt. Dette er ikke estimert
