Svartangveien 215, 3748 SILJAN

**Sjarmerende og usjenert hytte på  
et plan, rett til båt plass ved elven.  
Kort vei til Farrisvannet!**

Befaringsdato: 22.01.2025      Rapportdato: 27.01.2025      Oppdragsnr.: 12451-1814      Referansenummer: RR9070  
Autorisert foretak: Auen Takst AS      Sertifisert Takstingeniør: Anders Auen      Vår ref: Kringlebotten

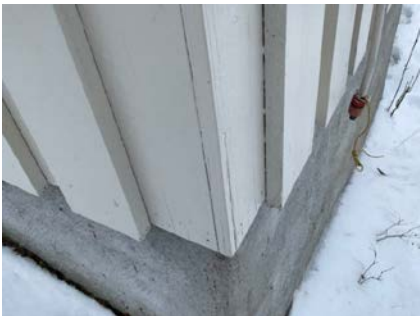
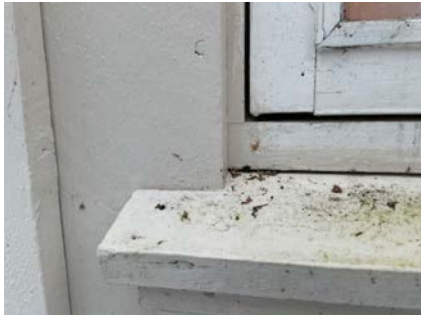
Enkelte sprekker forekommer. Vannbrett til vinduer er ikke felt inn i kledning.

Begrenset/lite utlufting kan bidra til kortere levetid for kledning. Om mulig bedre dette der det er mulig. Normalt skjer det ved omkleddning ifb med bytte av kledningen. da vannbrett ikke er felt inn i kledning kan fuktighet komme inn mot konstruksjon. For å lukke avviket må tiltak som hindre dette gjøres.

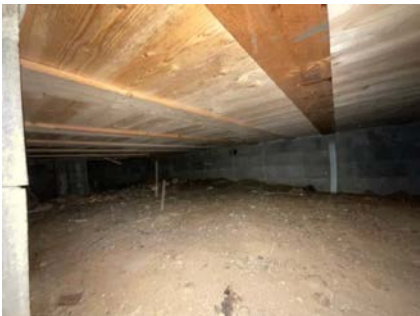
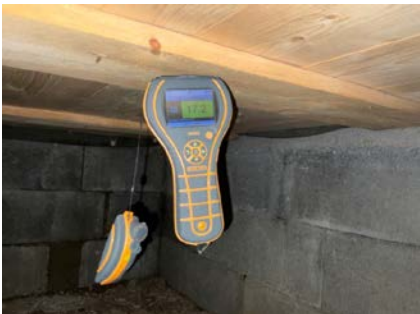
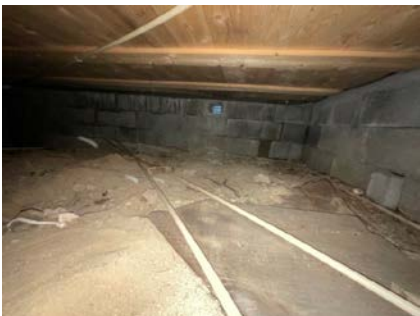
- Det er manglende fuktsperre på bakken.

Ikke registrert unormale fuktverdier som følge av dette.

En anbefaling for å minimere frigjøring av fukt i grunn.  
Kryp kjeller regnes for å være en risikokonstruksjon som er utsatt for fukt - og råteskader i bunnsvill, trebjelkelaget og andre tilstøtende konstruksjoner, på grunn av fuktighet fra grunn og kondensering ved temperaturforskjeller. Selv om det ikke er avdekket tegn på skader, betyr ikke dette nødvendigvis at det ikke foreligger skader i eller i forbindelse med kryp kjelleren. Vær oppmerksom på denne risikoen, overvåk tilstanden og undersøk dette nærmere, helst med hjelp av en fagkyndig.

- Fuktsperre på bakken bør etableres.

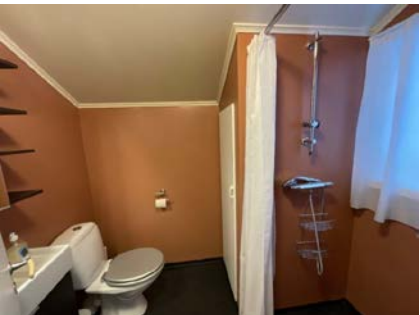
- Det er vindu/dør med ikke fuktbestandige materialer i våtsonen (ved vask, dusj, badekar, osv.), løsningen eller byggematerialet er uegnet
- Det er påvist andre avvik:

Det opplyses at det kun er benyttet våtromsmaling, ikke hele systemet fra leverandør slik det kreves for at dette skal være godkjent tett sjikt. Ukjent type tapet som underlag. Sprekk i malingslag i himling.

- Uegnede materialer må fuktbeskyttes/utskiftes.
- Det må foretas tiltak for å lukke avviket.

Dette for å hindre skader. Tette og male sprekk i tak for å hindre damp inn mellom plater.

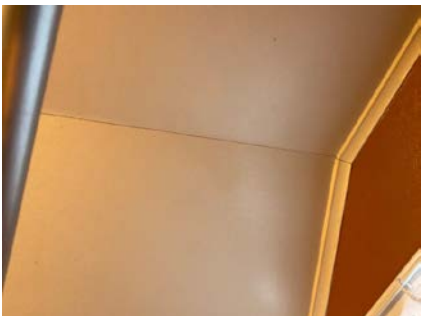
- Det er mulighet for at det kan forekomme vannlekkasje på våtrommet hvor vann ikke vil gå til sluk.
- Det er avvik:

Ved en lekkasje vil vann renne over topp på belegg ved dør, før terskel til dusj. Dette vil da føre til lekkasje i tilstøtende rom og konstruksjoner.

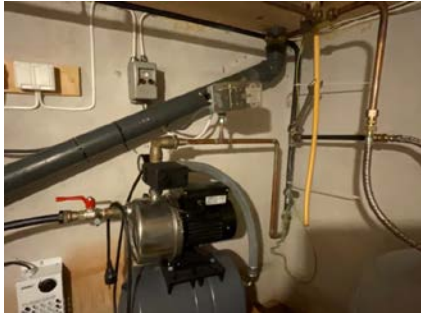
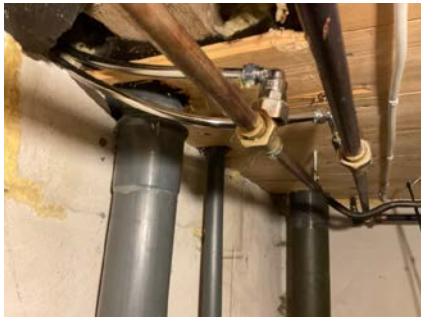
##### TG 2 Avløpsrør

Det er avløpsrør av plast. Deler av dette er byttet etter byggeår.

Status på utlufting av anlegget må kartlegges. Lufting skal normalt føres over tak for best mulig funksjon. Dette kan utløse tiltak om dette ikke er ivaretatt. Dette er Ikke estimert

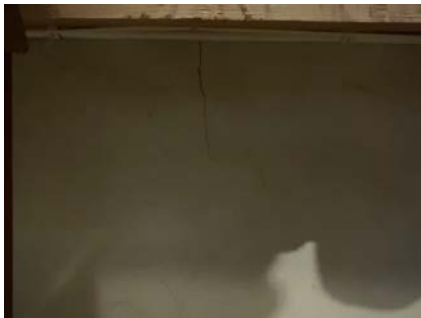
- Det er registrert skråriss som er symptom på setninger.

Enkelte riss i puss indikerer tidligere bevegelser. Dette i kjeller og utvendig.

Fremstår som stabil på befaringen. Må holdes under oppsikt for evt. utvikling. behov for tiltak kan komme uanmeldt. Dette er ikke estimert.
