# Tilstandsrapport

Enebolig

Lyngveien 3 , 7391 RENNEBU

Rapportdato: 07.05.2026

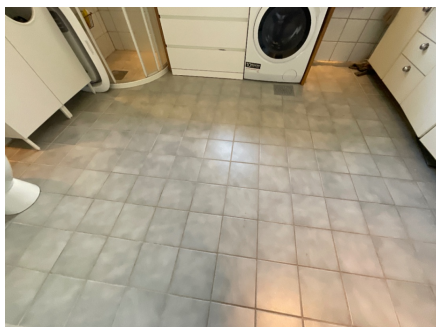
Liten skade i en flis.

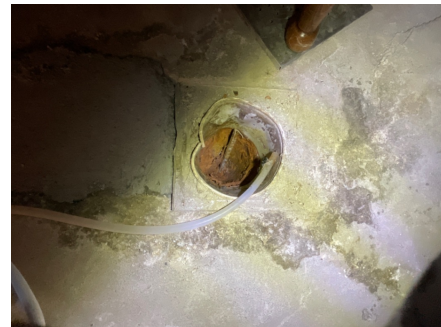
Manglende tettesjikt og trepanel helt ned mot betonggulvet gir økt fare for fuktopptrekk og skader på konstruksjonen, og det bør vurderes tiltak for å forbedre fuksikringen.

Dersom rommet fortsatt skal benyttes som vaskerom, anbefales etablering av elektrisk avtrekksvifte for å bedre ventilasjonen og redusere risikoen for fuktskader og muggdannelse.

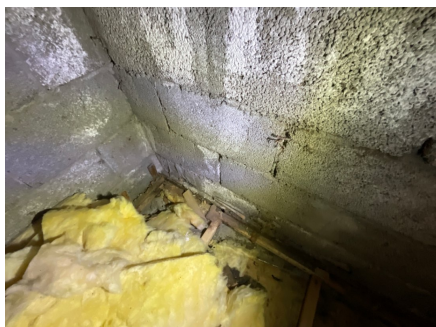
Konsekvensen av manglende tiltak er økt risiko for fuktskader på bygningskonstruksjoner og lagrede gjenstander, samt forringelse av innemiljøet.

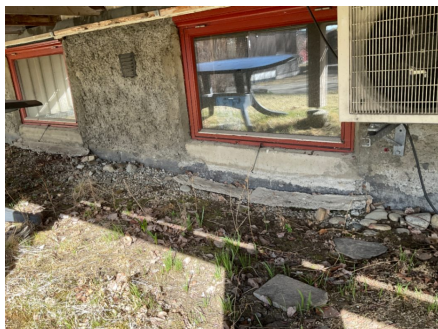
Sprekker og riss i grunnmuren bør følges opp for å sikre at de ikke utvikler seg og medfører ytterligere skader. Begrenset tilgang til deler av grunnmuren gir økt usikkerhet om tilstanden bak kledningen, noe som kan medføre skjulte skader.

Det bør foretas lokal utbedring av løs puss på muoverflater for å hindre videre forvitring og redusere risikoen for fuktinntrengning i konstruksjonen.
