**Ny Pris - Luktvatnet - Fritidsbolig  
på egen holme med anneks,  
scootergarasje og en utedo.**

# Tilstandsrapport

Befaringsdato: 01.06.2024

Rapportdato: 08.07.2024

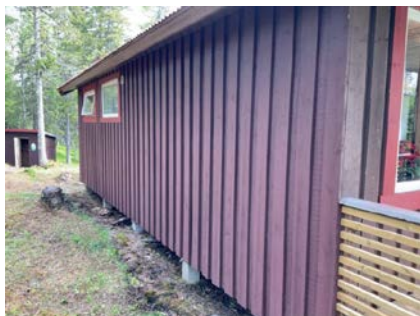
Manglende takrenner.

Takrenner og overvannsrør bør monteres for bortledning av vann rundt hytta.

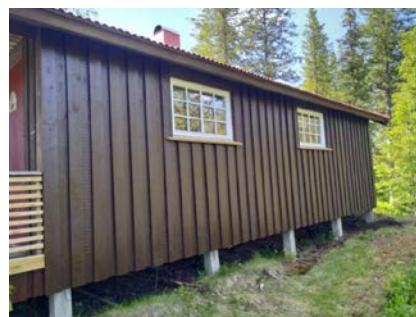
Kontroll av musesperre.

Veggene har bindingsverkskonstruksjon fra byggeår. Fasade/kledning har stående bordkledning. Vegger er isolert med ca. 10 cm. mineralull. På baksiden av kledningen er det mot bakken påvist fuktmerker på kledningen. Det er ettermontert musesperre under bordkledningen.

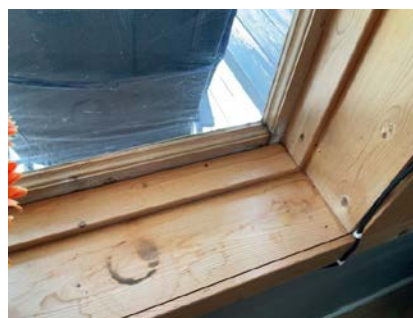
- Det er påvist tegn på innvendig kondensering av enkelte vindusglass.
- Karmene i vinduer er slitte og det er sprekker i treverket.

- Kondensering på enkelte glass har medført fuktskader i treverk som kan medføre utskiftningsbehov av enkelte vinduer. Vinduer med ett lags glass bør vurderes utbyttet grunnet dårlig isolasjonsverdi.

Innvendig duggmerker i karm og utforing.

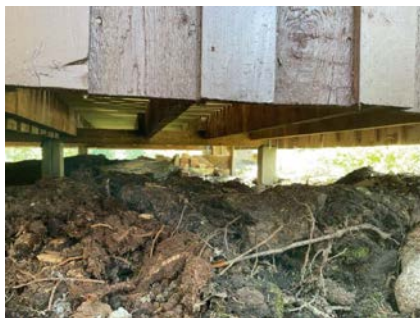
Fundamentering av betongsøyler.

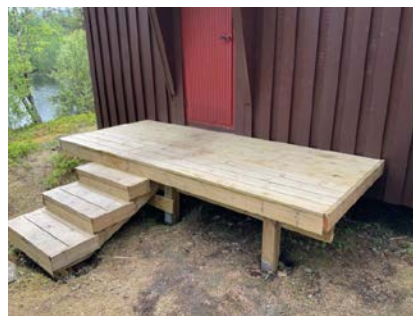
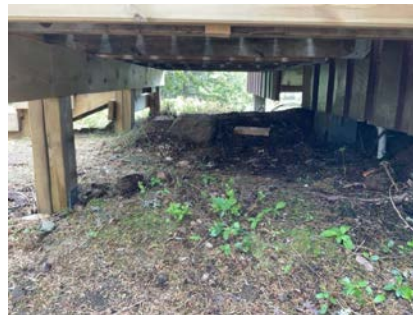
### TG 3 Utvendige trapper

Inngangstrapper mot nord og sør av impregnert trevirke.

- Rekkverk må monteres for å lukke avviket.

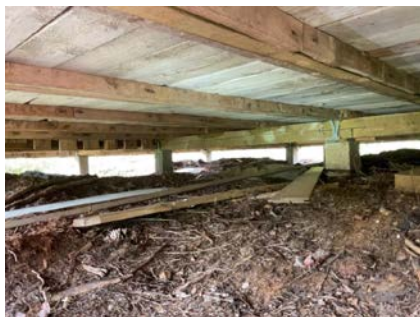
Stubbegulv under bjelkelag.

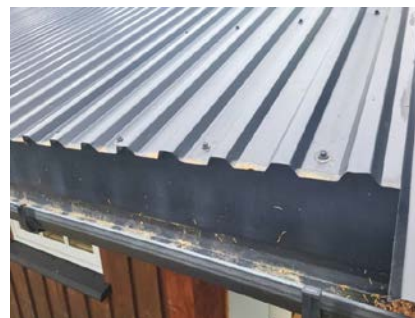
### TG 2 Nedløp og beslag

Renner og nedløp av plast.  
Stige til pipen.  
Pipen er tekket med heldekkende beslag med pipehatt.

- Mer enn halvparten av forventet brukstid er passert på taktekingen.
- Mer enn halvparten av forventet brukstid er passert på undertak.
- Det er avvik:

Det er påvist rust i nedre del av takplater.

Rustflekker på takplater bør overvåkes og evt. gjøre tiltak.

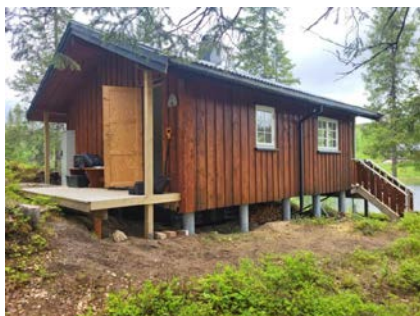
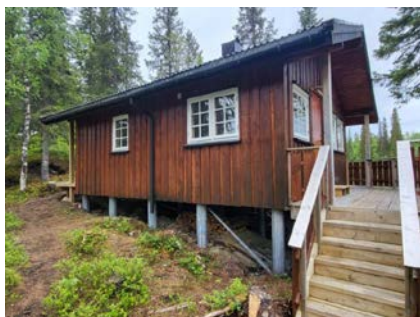
## TG I Veggkonstruksjon

Veggene har bindingsverkskonstruksjon fra byggeår. Fasade/kledning har stående bordkledning. Vegger er isolert med 10 cm mineralull.

Kontroll av musesperre.

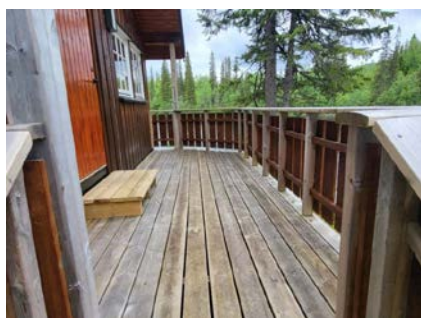
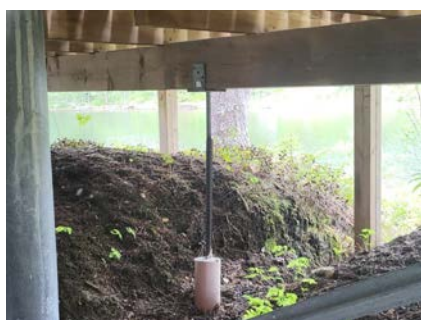
Terrassetrapp er ei tretrapp oppbygd i impregnerte materialer. Rekkverkshøyde er ca. 81 cm.

- Det er ikke krav om utbedring av rekkverkshøyder opp til dagens krav.

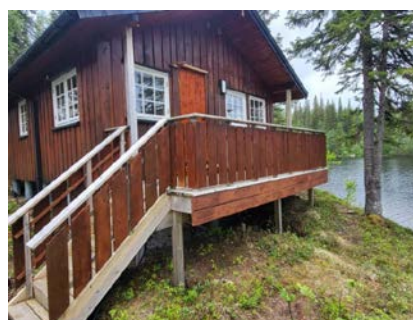
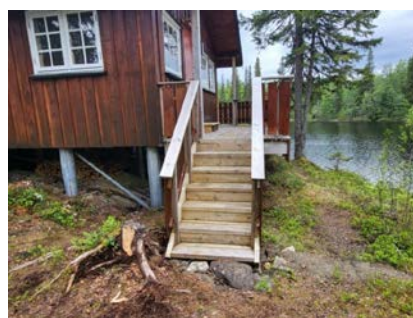
## ! TG 3 Balkonger, terrasser og rom under balkonger - 2

Inngangsplatt mot sørøst på ca. 6 m<sup>2</sup>.

Det er ikke montert rekkverk på kortsiden mot øst. Nivåforskjeller over 0,5 meter med hardt underlag skal iht. TEK 17 § 8-3 sikres med rekkverk, gjerde, tett vegetasjon eller liknende slik at fallskader forebygges.

- Rekkverk må monteres for å lukke avviket.

Rekkverk mot øst må monteres for å lukke avviket.

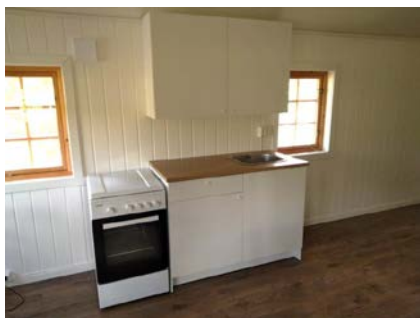
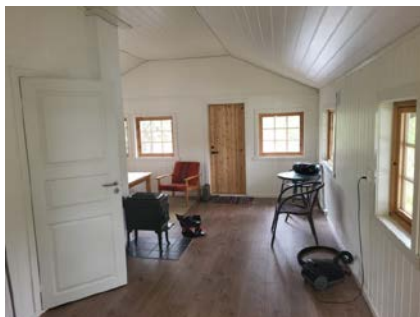
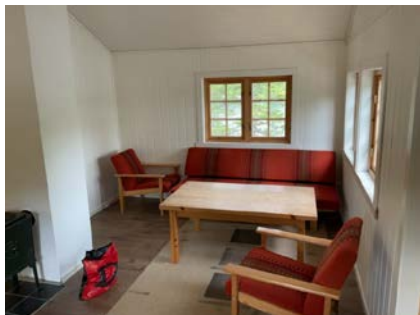
## TG 2 Etasjeskille/gulv mot grunn

Etasjeskiller er av trebjelkelag.  
Gulvet er isolert med 15 cm. mineralull.

- Målt høydeforskjell på mellom 10 - 20 mm innenfor en lengde på 2 meter. Tilstandsgrad 2 gis med bakgrunn i standardens krav til godkjente måleavvik.

Hovedetasje: Totalt planavvik ca. 13 mm. Planavvik med radius på 2 meter ca. 12 mm.

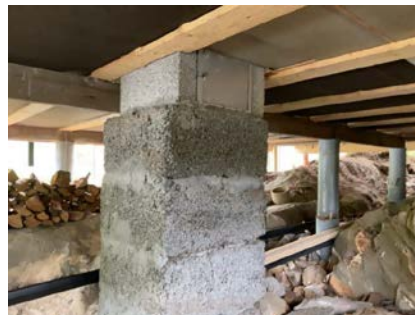
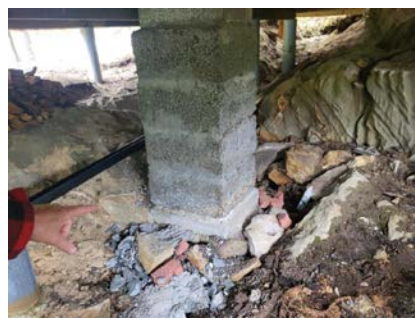
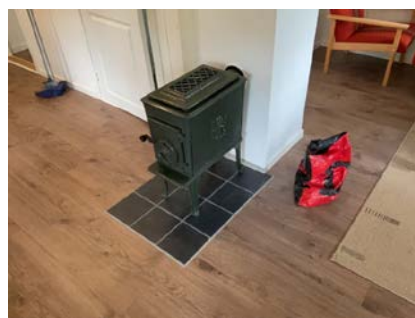
## TG 1 Pipe og ildsted

Boligen har elementpipe, vedovn og sotluke/feieluke.  
Sotluken er plassert på pipa i kryprom under hytta.

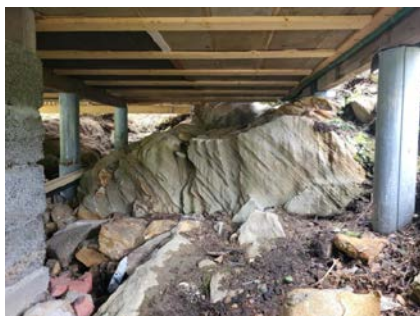
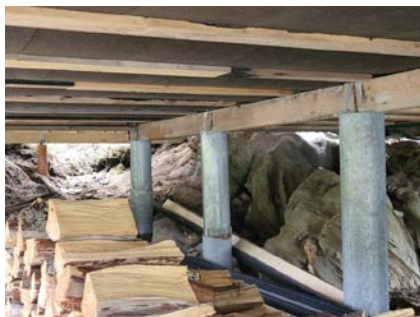
## TG 1 Krypjkjeller

Bygningen har krypkjeller under trebjelkelag og stubbegulv.  
Stubbegulv er på undersiden pålagt stubbeloftplater med fals i endene.

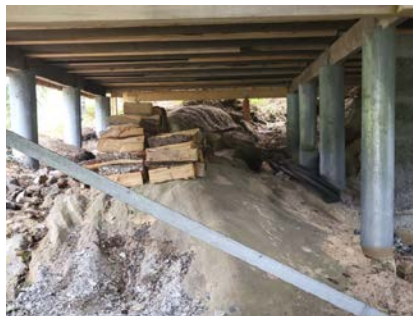
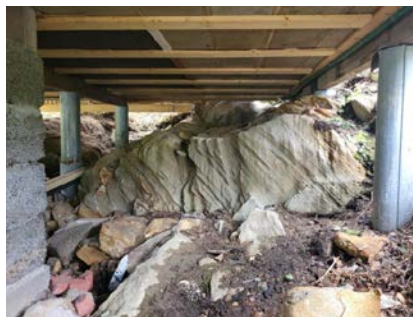
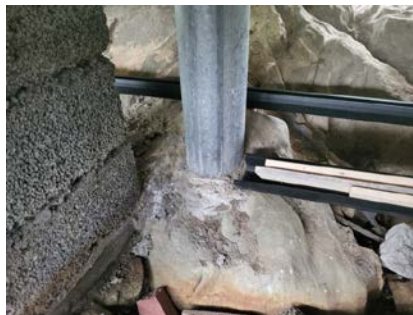
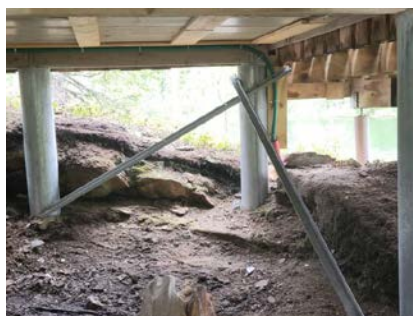
### TG 1 Grunnmur og fundamenter

Bygningen er fundamentert på betongsøyler som er forankret i fjell.
