Brennvollengvegen 27, 8672 ELSFJORD

**Ny Pris - Luktvatnet - Fritidsbolig  
på egen holme med anneks,  
scootergarasje og en utedo.**

# Tilstandsrapport

## FRITIDSBOLIG

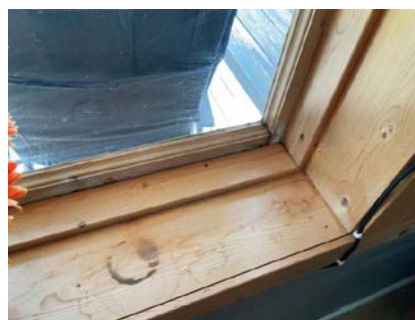
Innvendig duggmerker i karm og utforing.

- Kondensering på enkelte glass har medført fuktskader i treverk som kan medføre utskiftningsbehov av enkelte vinduer. Vinduer med ett lags glass bør vurderes utbyttet grunnet dårlig isolasjonsverdi.
