**Ny-Pris - Luktvatnet - Fritidsbolig
på egen holme med anneks og
scootergarasje**

Tilstandsrapport

Befaringsdato: 01.06.2024

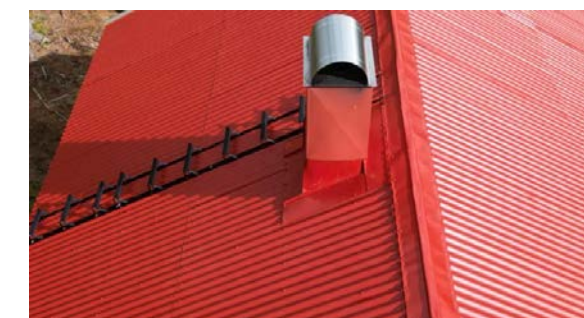
Takstige og heldekkende beslag på pipa.
