# Tilstandsrapport

Leilighet

Havreveien 31, 1930 AURSKOG

Befaringsdato: 17.02.2025

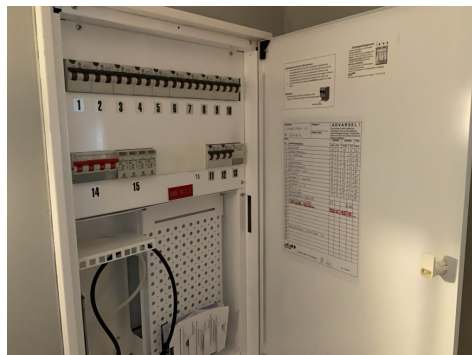
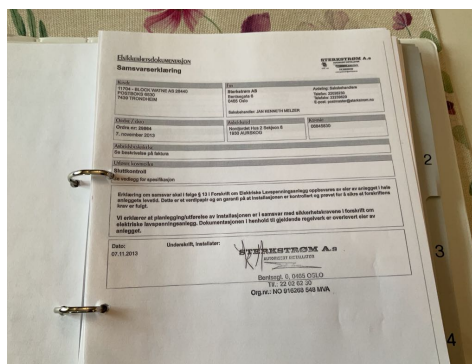
3. Er alle elektriske arbeider/anlegg i boligen utført av en registrert elektroinstallasjonsvirksomhet?  
**Ja**
4. Er det elektriske anlegget utført eller er det foretatt tilleggsarbeider på det elektriske anlegget etter 1.1.1999?  
**Ja**  
Eksisterer det samsvarserklæring?  
**Nei**  
**Det foreligger Samsvarserklæring på nyinstallasjonen fra 2013. Det er gjort tilleggsarbeider av 1. eier etter 2013 og det foreligger ikke Samsvarserklæring på dette arbeidet.**
5. Foreligger det kontrollrapport fra offentlig myndighet – Det Lokale Eltilsyn (DLE) eller eventuelt andre tilsvarende kontrollinstanser med avvik som ikke er utbedret eller kontrollen er over 5 år?  
**Nei**
6. Forekommer det ofte at sikringene løses ut?  
**Nei**
7. Har det vært brann, branntilløp eller varmgang (for eksempel termiske skader på deksler, kontaktpunkter eller lignende) i boligens elektriske anlegg?  
**Nei**

8. Er det tegn til at det har vært termiske skader (tegn på varmgang) på kabler, brytere, downlights, stikkontakter og elektrisk utstyr? Sjekker samtidig tilstanden på elektrisk tilkobling av varmtvannsbereider, jamfør eget punkt under varmtvannstank  
**Nei**
9. Er der synlig defekter på kabler eller er disse ikke tilstrekkelig festet?  
**Nei**
