# Tilstandsrapport

Enebolig

Askimveien 370, 1816 SKIPTVET

Befaringsdato: 10.06.2025

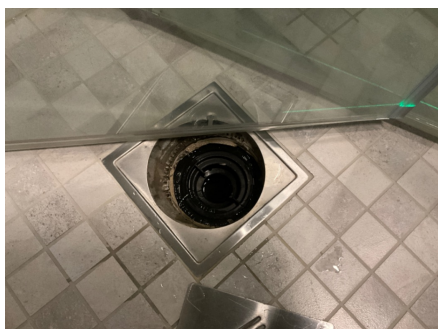
### TG 1 Sluk, membran og tettesjikt

Det er plastsluk og smøremembran med dokumentert utførelse.

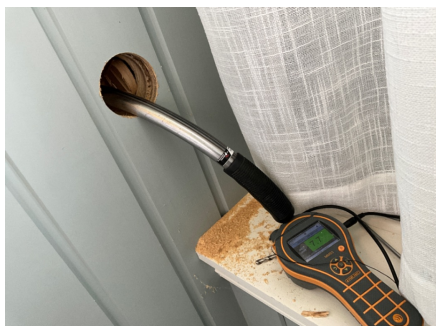
#### TG 0 Tilliggende konstruksjoner våtrom

Hulltaking er foretatt, uten å påvise unormale forhold. Hulltaking er foretatt i trapp. Fuktkvotemåling (vekt%) i konstruksjonen ble målt til 7,7.
