# Tilstandsrapport

Rekkehus

Rensviktunet 4 C, 6521 FREI

Befaringsdato: 18.12.2024

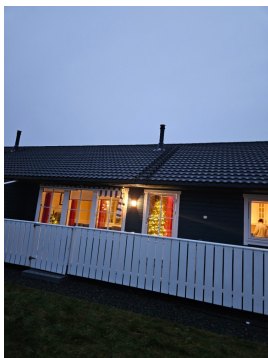
Boligens takkonstruksjon er av saltak form. Taket er tekket med Decra (steinbelagte stålplater). Standard vindskibord med 2 bord i høyden. Taktekket er kun besiktiget fra bakkenivå.

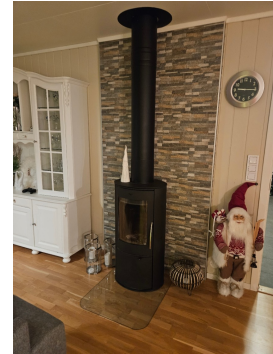
Boligen er utstyrt med stål pipe, topp montert på en lukket peis ovn.

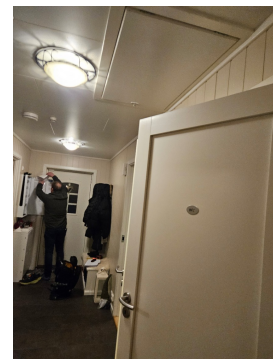
Boligen er utført med malte fyllingsdører.

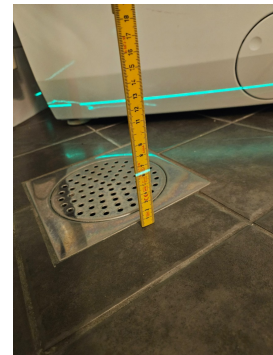
Gulvet er flislagt. Rommet har elektriske varmekabler. Fall mot sluk er målt til 30.

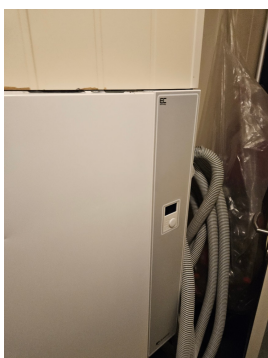
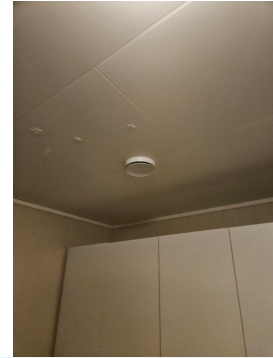
Boligen er utført med balansert ventilasjon med varmegjenvinning. Aggregat er plassert på det tekniske rommet.

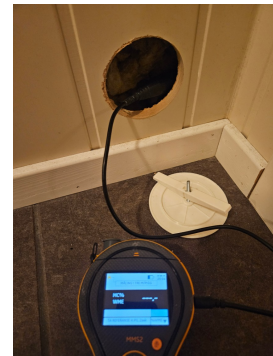
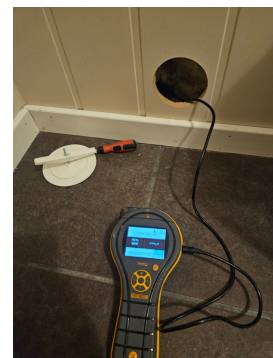
Hulltaking er foretatt uten å påvise unormale forhold. Hulltaking er foretatt fra gangen.. Fuktkvotemåling (vekt%) i konstruksjonen ble målt til 7.

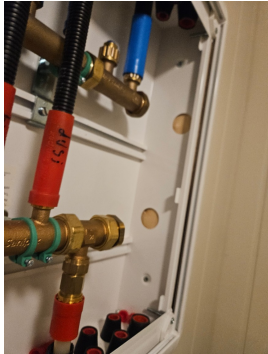
- Fordelerskap
  - Stoppekran
  - hoveddel sentralstøvsuger
  - Aggregat for balansert ventilasjon
- utstyret er ikke funksjonstestet.

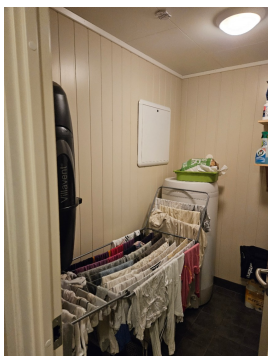
Boligen er utført med balansert ventilasjon med varmegjenvinning.  
Tilluft i oppholdsrom og avtrekk fra våtrom. Aggregat er plassert på det tekniske rommet.

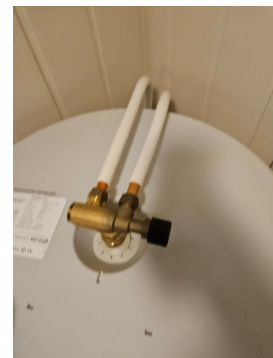
Boligen er utstyrt med en Oso varmtvannsbereder, som rommer 200liter. Berederen er plassert på teknisk rom.
