# Ulvelavet 28

## 2485 RENDALEN

### Tilstandsrapport

### Eierskifte

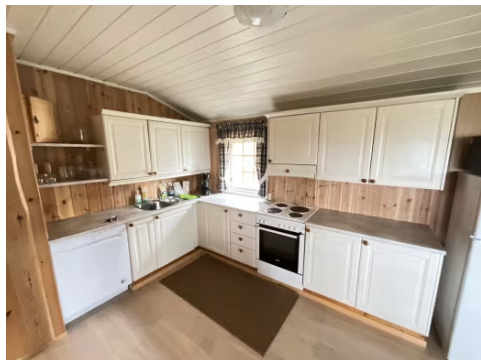
## 6.14 Kjøkken

Viser kjøkkeninnredning og hvitevarer.

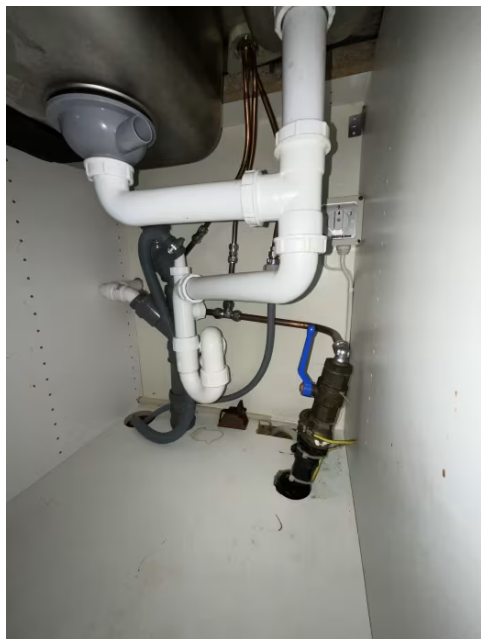
Viser vann og avløpsinnstallasjoner under kum.

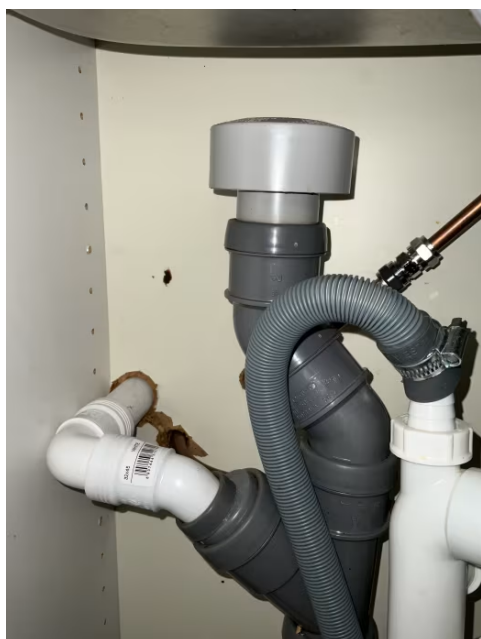
## 6.16 Avløpsrør

Synlige avløpsrør av plast. Luftig med vakumventil på kjøkkenet. Privat avløpsanlegg.

Anbefaler ytterligere undersøkelser vedrørende lufting av avløpsanlegget.

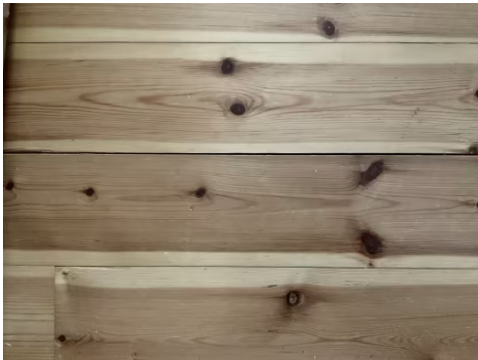
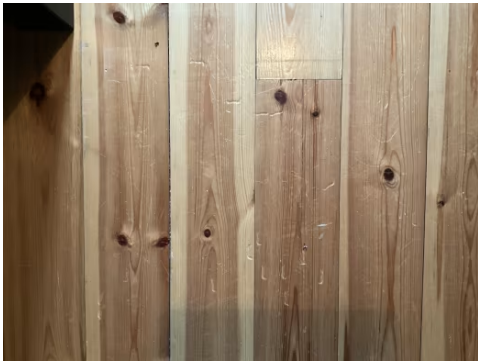
## 6.22 Øvrig: Innvendige overflater

| <p>Øvrige rom vurderes å ha normal slitasjegrad etter alder.</p> <p>Enkelte tregulv med noen glipper og riper. Normalt periodisk vedlikehold må påregnes.</p> <p>Boligen er besiktet møblert, alle flater var ikke tilgjengelige. Anbefaler ytterligere undersøkelser.</p> | |

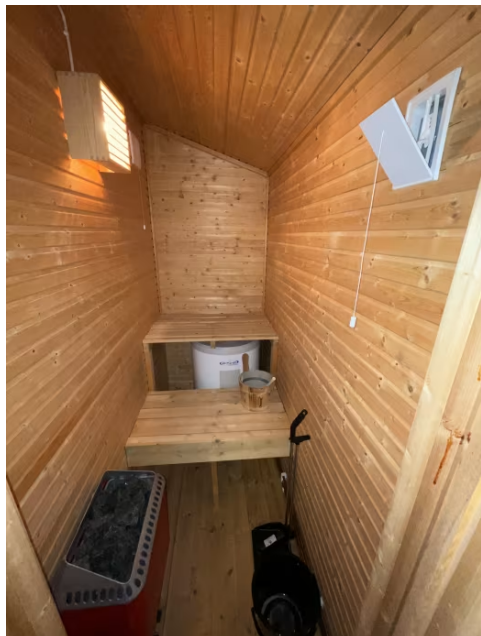
## 6.23 Øvrig: Badstue

Badstue i tilknytning baderom. Badstuer i tre. Heltre gulv. Vegger himling og innredning med treverk. Elektrisk badstueovn. Ventilert mot soverom og gjennom yttervegg.

Anbefaler ytterligere undersøkelser.

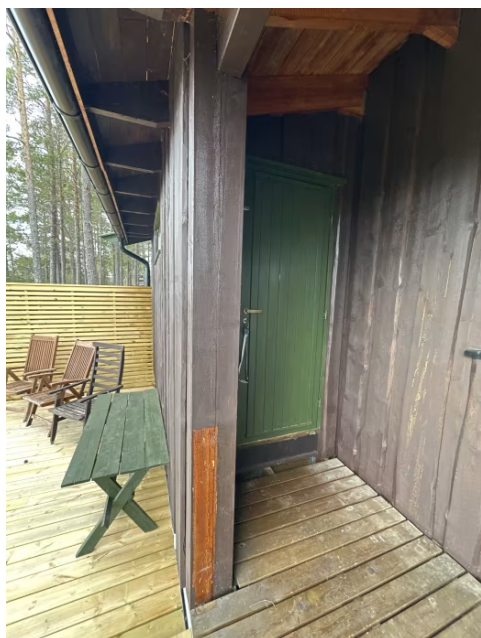
## 6.24 Øvrig: Utvendig bod og anneks

Bod med utvendig adkomst. Gulv med stubbloftkonstruksjon, innvendig med trebord. Vegger og himling med trepanel. Innlagt lys og strøm. Pga mye løsøre og gjenstander var ikke alle flater tilgjengelige. Anbefaler ytterligere undersøkelser.

Anneks: Overbygget inngangsparti. Fundamentert på Lecablokker. Yttervegger i bindingsverk og utvendig kledd med liggende trekledning. Malt treverk. Koblede vinduer. Saltakkonstruksjon teknet med shingel. Tekking noe mosegrodd. Renner/nedløp i metall. Malte vindskier og isbord. Gulv med tregulv, vegger og skråhimling med panel. Innlagt strøm. Etablert 2 faste soveplasser. Bygning med skjevheter, preg av elde/slitasje og manglende vedlikehold. Påkostninger må påregnes.
