Ulvelavet 28, 2485 RENDALEN

**Stor og solrik fritidseiendom med flott utsikt! Flott helårsdestinasjon med nyere alpinanlegg og fantastiske tur- og skiforhold.**

### **Salgsoppgavedato**

25.05.2025

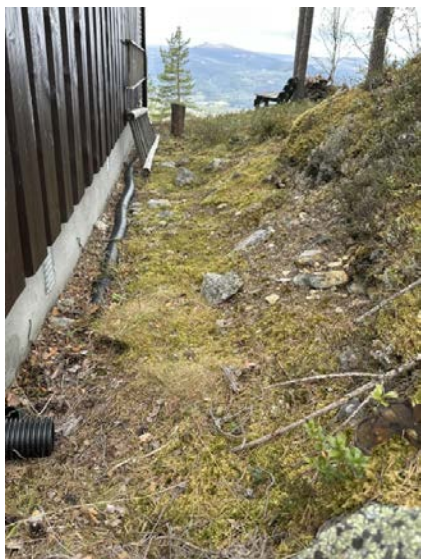
### 6.1 Drenering

Flatt terreng/ motfall rundt boligen fører til økt fuktbelastning på grunnmur.

Behov for terrengjusteringer.

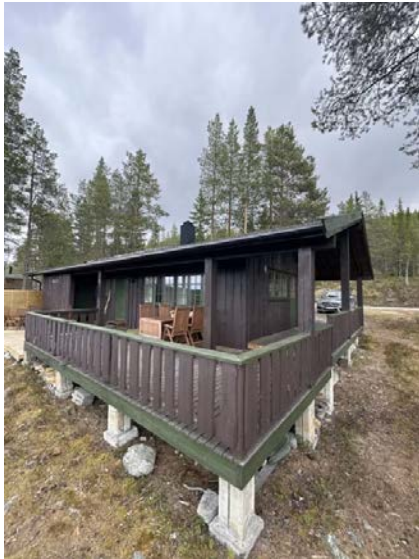
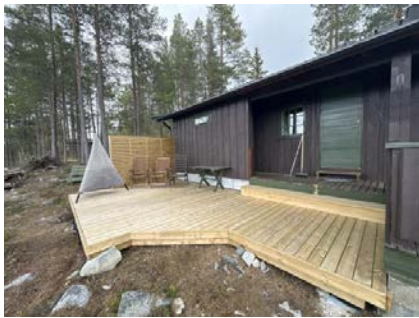
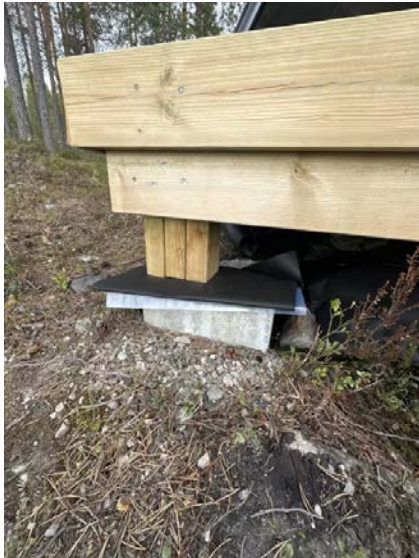
## 6.4 Balkong, terrasse, platting

| Type | Terrasse |
|---|---|
| Er det avvik på rekkverkshøyde og åpninger i rekkverket i forhold til gjeldene byggteknisk forskrift på befaringstidspunktet? | Ja |

| Type | Terrasse |
|---|---|
| Utbedring av ovennevnte forhold må påregnes. | |

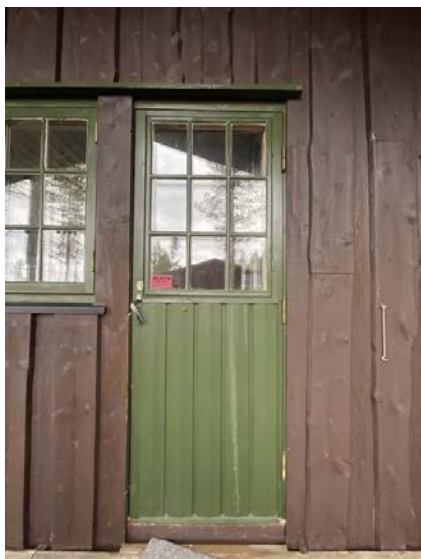
## 6.5 Vinduer og dører

Kittfalsen (utvendig tetting mellom vindusramme og glass) er uttørket og har sprekker.

Det er påvist avvik ved omramming. Liten/ingen avstand mellom trepanel og beslag, fare for fuktopptrekk.

Det registreres dårlig tilslutning mellom dørblad og karm på ytterdør. Fuktskjolder nederst på dør.

Overflatebehandlinger må påregnes. Etablere avstand mellom beslag og omramming.

Justeringer/smøring må påregnes.

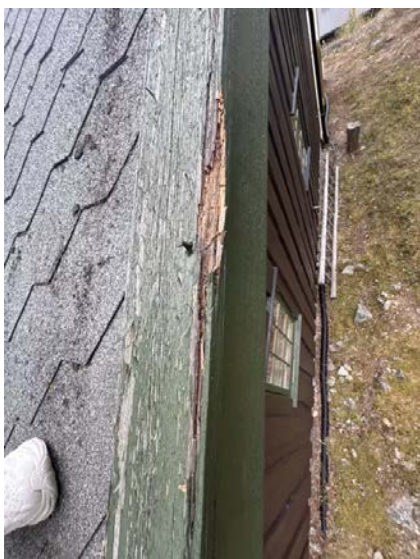
Det registreres svertesopp i undertak ved overbygg. Det registreres råteskader på isbord.

Isbord anbefales utskiftet. Det anbefales å etablere isbordbeslag.

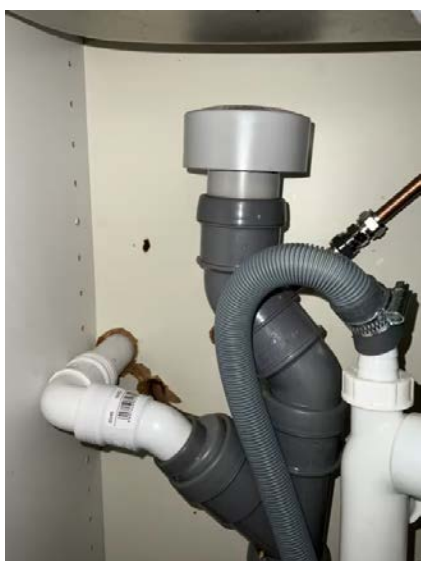
## 6.16 Avløpsrør

| Synlige avløpsrør av plast. Luftig med vakumventil på kjøkkenet. Privat avløpsanlegg. | |

Anbefaler ytterligere undersøkelser vedrørende lufting av avløpsanlegget.

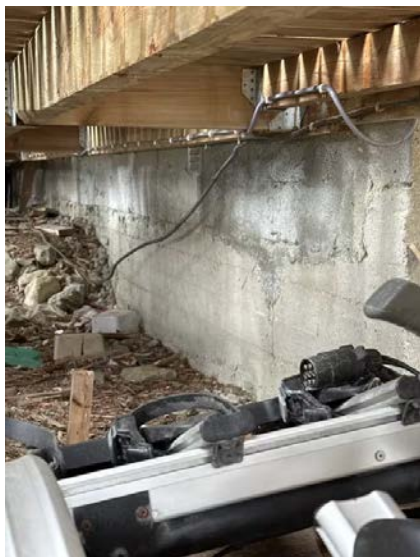
Kabel til elbillader er ikke festet.

Samsvarserklæring på utført arbeid bør fremskaffes. Kabel til elbillader må festes tilstrekkelig.

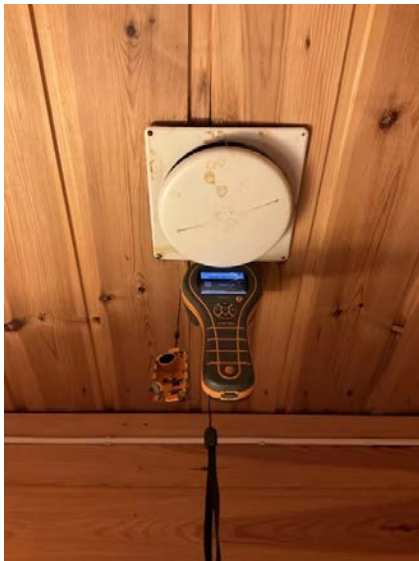
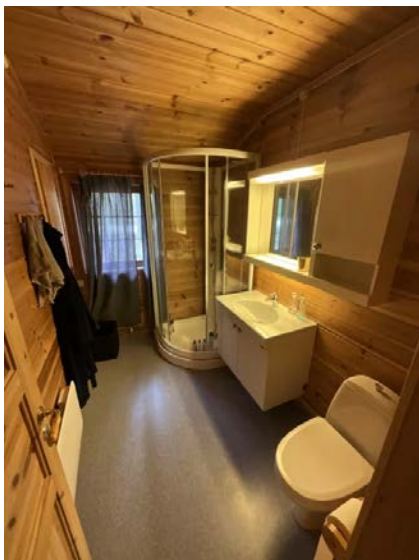
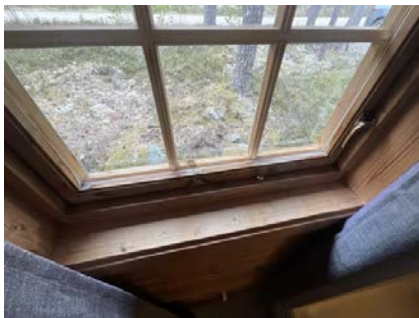
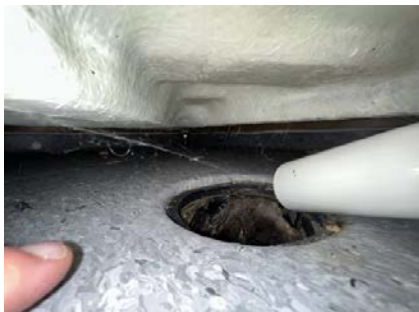
## 6.21 Våtrom: Bad

Det er mulighet for at det kan forekomme vannlekkasje på våtrommet hvor vann ikke vil gå til sluk.

Avtrekksskanal er ført gjennom tak og opp på kaldloft. Det registreres fuktmerker rundt ventilasjonskanal.

Det anbefales å fortsatt benytte et dusjkabinett for å unngå ytterligere fuktbelastning fra fritt vann på gulv og vegger.

Anbefaler ytterligere undersøkelser av ventilasjonskanal for å hindre kondensering med påfølgende utvikling av fuktskader. Det ble ikke målt forhøyde verdier rundt ventil på befaringen.

Badet fungerer med dagens tilstand, men på grunn av alder bør det brukes med forsiktighet og jevnlig kontroll av overflater anbefales. Det anbefales å fortsatt benytte et dusjkabinett for å unngå fuktbelastning fra fritt vann på gulv og vegger. Dusjkabinett må fjernes og en ytterligere undersøkelse anbefales av sluk.

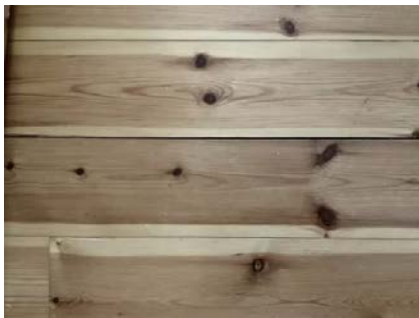
## 6.22 Øvrig: Innvendige overflater

Enkelte tregulv med noen glipper og riper. Normalt periodisk vedlikehold må påregnes.

Boligen er besiktet møblert, alle flater var ikke tilgjengelige. anbefaler ytterligere undersøkelser.

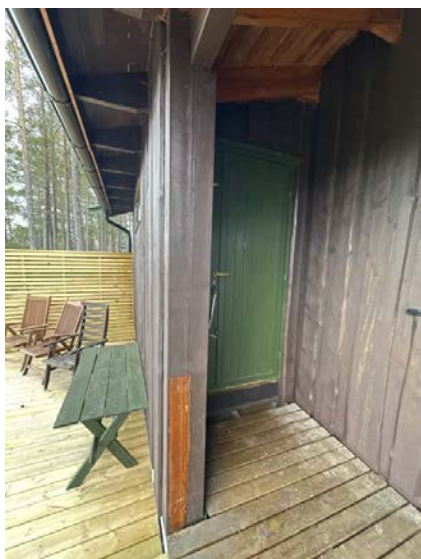
## 6.24 Øvrig: Utvendig bod og anneks

Bod med utvendig adkomst. Gulv med stubbloftkonstruksjon, innvendig med trebord. Vegger og himling med trepanel. Innlagt lys og strøm. Pga mye løsøre og gjenstander var ikke alle flater tilgjengelige. Anbefaler ytterligere undersøkelser.

Anneks: Overbygget inngangsparti. Fundamentert på Lecablokker. Yttervegger i bindingsverk og utvendig kledd med liggende trekledning. Malt treverk. Koblete vinduer. Saltakkkonstruksjon tekket med shingel. Tekking noe mosegrodd. Renner/nedløp i metall. Malte vindskier og isbord. Gulv med tregulv, vegger og skråhimling med panel. Innlagt strøm. Etablert 2 faste soveplasser. Bygning med skjevheter, preg av elde/slitasje og manglende vedlikehold. Påkostninger må påregnes.
