# Tilstandsrapport

Enebolig

Trollvassveien 20, 9303 SILSAND

Befaringsdato: 04.06.2025

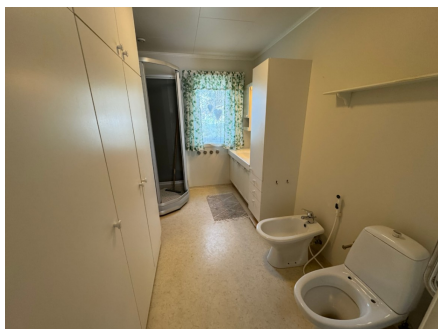
Badet.

Rommet varmes opp med stråleovn på vegg. Rommet er ventilert med naturlig ventilasjon. Ventilasjonen kan oppleves som dårlig ved dusjing. Baderomsinnredningen har fuktskader. Det er fuktskader i tak over dusjen. Overløpet til vasken er ikke tilkoblet.

- Våtrommet må totalrenoveres. Alle forhold med tettesjikt, våtsone, sluk m.m. må dokumenteres.
- Manglende oppgradering av våtrommet medfører høy risiko for at konstruksjonene ikke vil tåle vanlig bruk av vann eller lekkasjer. Selv om det er dusjkabinett, er det fortsatt en betydelig risiko for at våtrommets konstruksjoner ikke tåler lekkasjer. Dette kan føre til fuktskader på tilstøtende konstruksjoner.

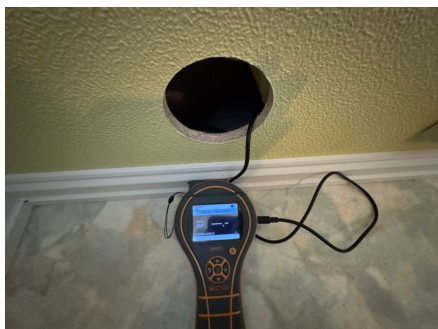
**Kilde:** Andre opplysninger: Hullet er tatt av takstingeniøren på befaringsdagen.

Fuktmåling.

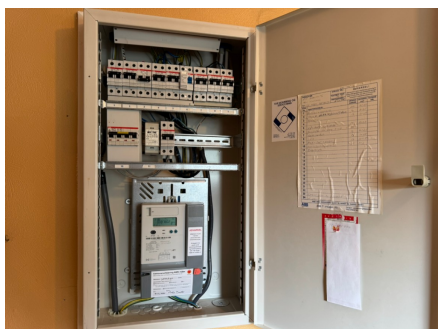
Sikringsskapet.

Kostnadsestimatet er knyttet opp mot kostnader for å innhente el-takst. Utbedringskostnader av påviste avvik i denne rapport og el-takst vil komme i tillegg. Elektriske installasjoner som mangler dokumentasjon kan ha større risiko for at det oppstår skader ved. Konsekvenser av avvik ved elektriske anlegg kan være store og fatale både ved brann og direkte berøring av strømførende komponenter.
