Trollvassveien 20, 9303 SILSAND

**Enebolig og garasje med attraktiv  
beliggenhet i veletablert boligfelt i  
Silsand sør.**

Befaringsdato: 04.06.2025

Rapportdato: 30.06.2025

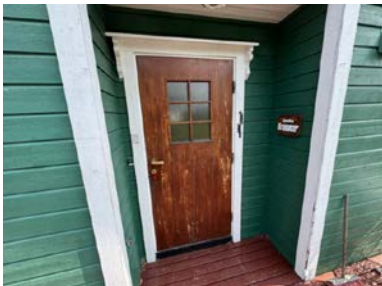
Karmene i dører er værslitte utvendig og det er sprekker i trevirket.

Hovedytterdøren.

For å ivareta forventet levetid til dører må utvendige overflater males.  
Det må regnes med noe arbeid på den skadde ytterdøren.  
Ved unnlatelse av utvendig vedlikehold vil funksjonssvikt oppstå.

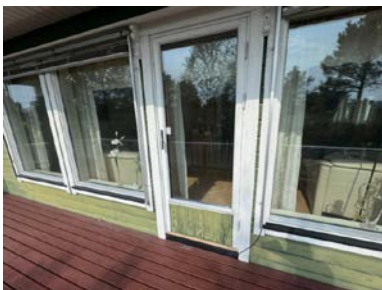
Balkongdør.

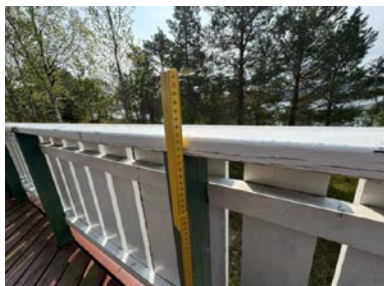
Rekkverkshøyde.

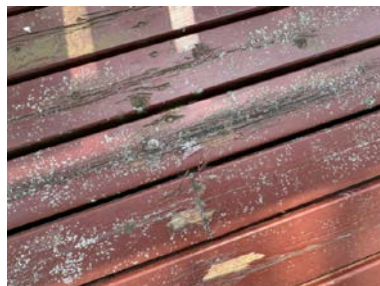
Eksempel på værslitt og oppsprukket trevirke.

Altanen må males og beises for å forlenge levetiden.

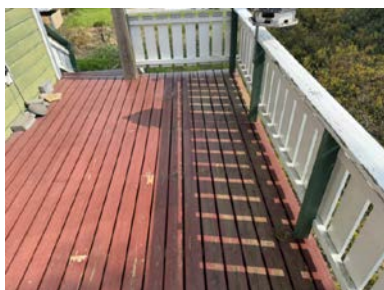
Eksempel på værslitt og oppsprukket trevirke.

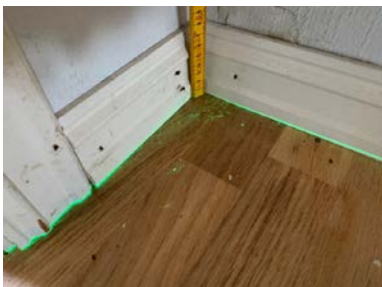
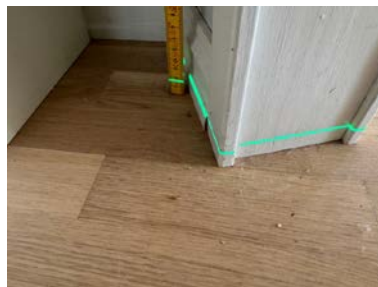
Det er målt høydeforskjell på mellom 15-30 mm gjennom hele rommet. Tilstandsgrad 2 gis med bakgrunn i standardens krav til godkjente måleavvik. Jeg har målt høydeforskjell i gangen. Målinger viser at det er ca 16 mm høydeforskjell.

Måling i gangen.

- For å få tilstandsgrad 0 eller 1 må høydeforskjeller rettes opp. Det vil imidlertid sjelden være økonomisk rasjonelt som et enkeltstående tiltak i en bolig som dette. Dersom boligen en gang skal renoveres, kan man vurdere slike tiltak.

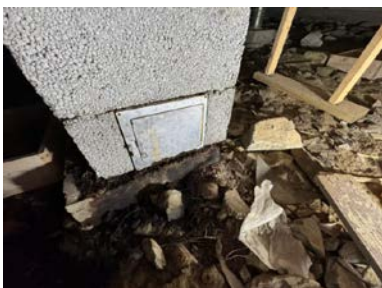
Sotluken.

- Gjøre tiltak for å få tilgang til sotluken.

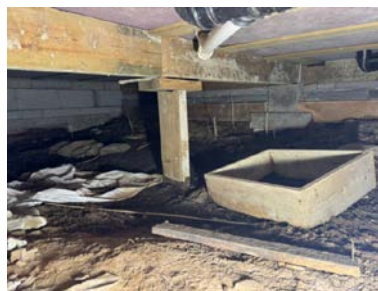
Dette øker fukttilgangen til bygningsdelen. Det er påvist provisoriske understøtte av etasjeskillet, blant annet under vedovnen. Fuktmåling i provesorisk understøtte viser at det er 22,8 vektprosent, disse verdiene er i område hvor det kan oppstå fukt å råteskader.

Provisorisk understøtte.

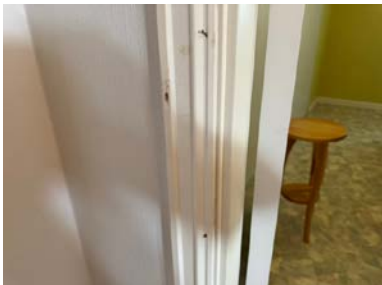
Det er avvik: Listene rundt enkelte dører har spikrete som ikke er spikret helt inn, listverk bør flikkes/males.

Eksempel på spiker som ikke er spikret helt inn.

Det må regnes med noe arbeid på innvendige dører.

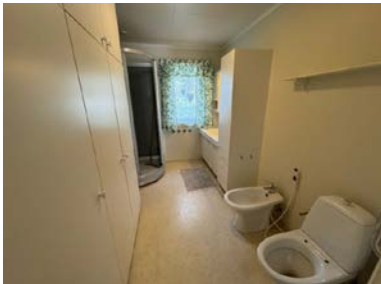
Baderomsinnredningen har fuktskader. Det er fuktskader i tak over dusjen. Overløpet til vasken er ikke tilkoblet.

Badet.

- Våtrommet må totalrenoveres. Alle forhold med tettesjikt, våtsone, sluk m.m. må dokumenteres.
- Manglende oppgradering av våtrommet medfører høy risiko for at konstruksjonene ikke vil tåle vanlig bruk av vann eller lekkasjer. Selv om det er dusjkabinett, er det fortsatt en betydelig risiko for at våtrommets konstruksjoner ikke tåler lekkasjer. Dette kan føre til fuktskader på tilstøtende konstruksjoner.

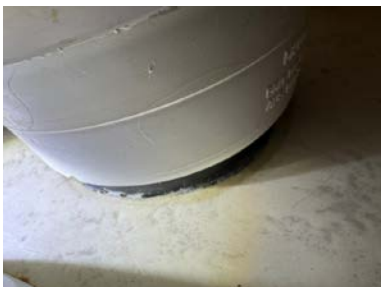
Eksempel på utettheter rundt rørgjennomføring.

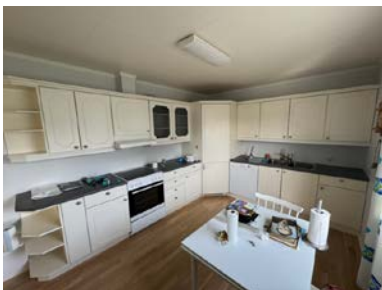
Det er påvist skader/fuktskjolder i kjøkkengulvet. Det er påvist fuktskader på gulvet på kjøkkenet, det er gjort fuktsøk uten tegn til fukt. Pakningen til kjølehjørne er skadet og har svertesopp.

Kjøkkeninnredning.

Det må regnes med noe arbeid på kjøkkenet.

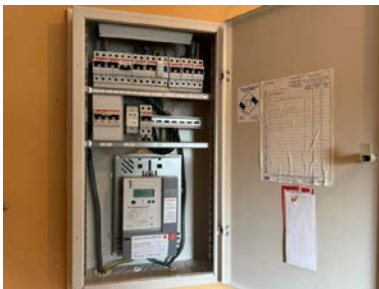
Sikringsskapet.

Kostnadsestimatet er knyttet opp mot kostnader for å innhente el-takst. Utbedringskostnader av påpekte avvik i denne rapport og el-takst vil komme i tillegg. Elektriske installasjoner som mangler dokumentasjon kan ha større risiko for at det oppstår skader ved. Konsekvenser av avvik ved elektriske anlegg kan være store og fatale både ved brann og direkte berøring av strømførende komponenter.

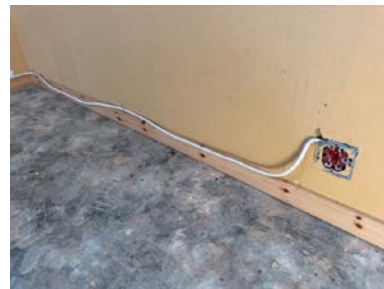
Løs ledning og stikkontakt uten deksel.
