Tilstandsrapport

📍 Vangsvegen 901 , 2324 VANG PÅ HEDMARKEN

gnr. 171, bnr. 12

Rapportdato: 10.03.2026

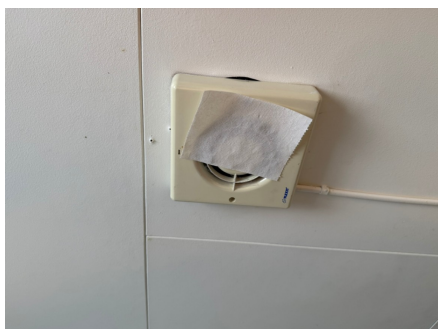
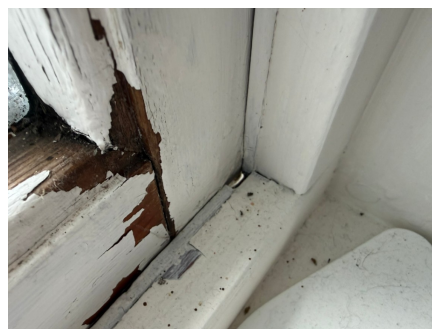
1. ETASJE > BAD

Det er foretatt hulltaking med 73 mm hullbor i nedre del av vegg fra tilstøtende gang. Det er gjennomført fuktmåling i konstruksjonen. Undersøkelsen viser ingen tegn til skader eller fukt i konstruksjonen. Relativ fuktighet ble målt til 38,9 prosent, ved 14,8 celsius.

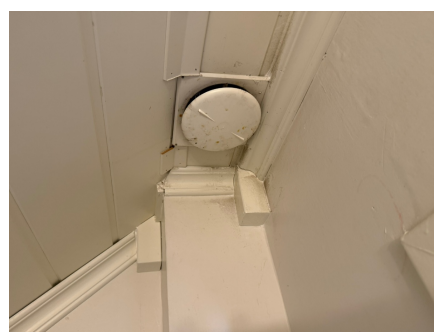
LOFTSETASJE > BAD

Det er foretatt hulltaking i nedre del av vegg fra tilstøtende soverom med fuktmåling i veggkonstruksjonen mot våtsone. Det ble ikke registrert forhøyede verdier på måletidspunktet. Relativ fuktighet ble målt til 38,3 % ved 12,7 °C. Målingen gir kun et øyeblikksbilde av forholdene.

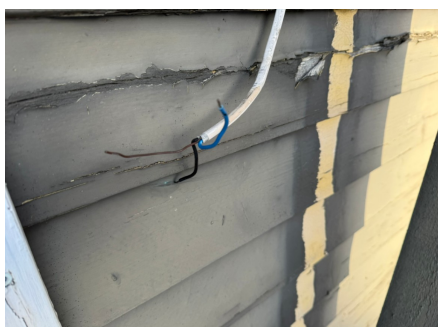
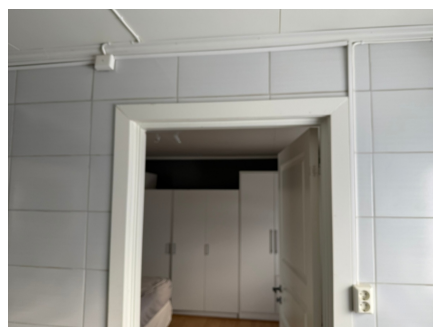
12. Foreta en helhetsvurdering av det elektriske anlegget, dets alder, allmenne tilstand og fare for liv og helse. Bør det elektriske anlegget ha en utvidet el-kontroll?
Ja Det er registrert løs, uisolert kabel utvendig. Deler av det elektriske anlegget bærer preg av ufagmessig utførelse. Det foreligger ikke komplett dokumentasjon på anlegget. Selger opplyser at det er en defekt stikkontakt på soverom, og at hovedsikringen løses ut ved samtidig bruk av flere energikrevende apparater, noe som indikerer begrenset kapasitet eller ubalanse i anlegget. Forholdene medfører økt risiko for varmgang, funksjonssvikt og brann, samt redusert personsikkerhet. Konsekvensen er usikkerhet knyttet til anleggets sikkerhet og kapasitet. Det anbefales at det gjennomføres utvidet el-kontroll av hele det elektriske anlegget utført av registrert elektroinstallatør.

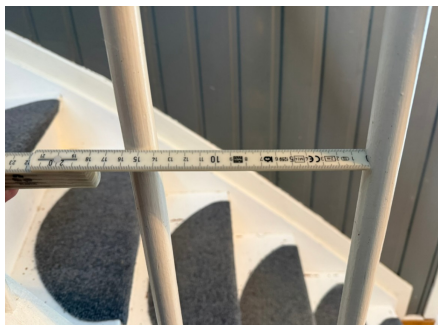
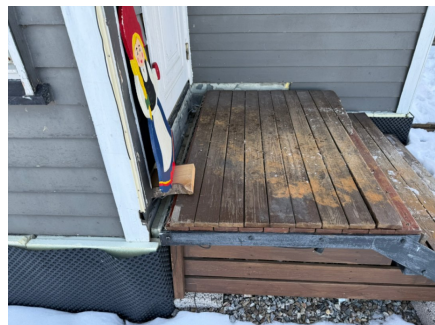
Konsekvensen er redusert personsikkerhet ved bruk av trappene. Det anbefales å etablere håndløper på vegg i innvendig trapp, sikre at åpninger i rekkverk tilfredsstillende gjeldende sikkerhetskrav, samt montere rekkverk ved utvendig trapp/inngangsparti.
