Vangsvegen 901, 2324 VANG PÅ HEDMARKEN

Salgsobjekt: Enebolig
Eierform: Eiet
Byggeår: 1963
BRA-i/BRA Total 176/199 kvm
Tomtstr.: 811.2 kvm
Soverom: 3
Gnr./bnr. Gnr. 171, bnr. 12
Oppdragsnr.: 1213260007

Tilstandsrapport

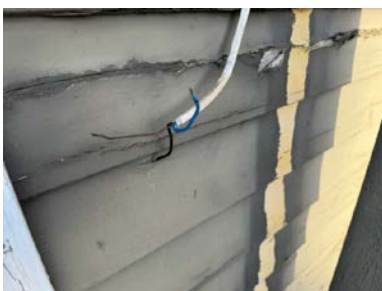
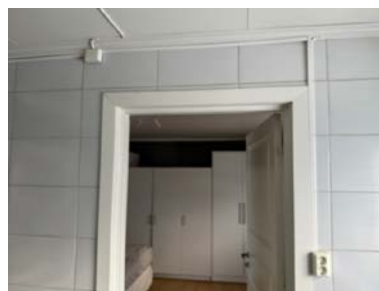
Ja Det er registrert løs, uisolert kabel utvendig. Deler av det elektriske anlegget bærer preg av ufagmessig utførelse. Det foreligger ikke komplett dokumentasjon på anlegget. Selger opplyser at det er en defekt stikkontakt på soverom, og at hovedsikringen løses ut ved samtidig bruk av flere energikrevende apparater, noe som indikerer begrenset kapasitet eller ubalanse i anlegget. Forholdene medfører økt risiko for varmgang, funksjonssvikt og brann, samt redusert personsikkerhet. Konsekvensen er usikkerhet knyttet til anleggets sikkerhet og kapasitet. Det anbefales at det gjennomføres utvidet el-kontroll av hele det elektriske anlegget utført av registrert elektroinstallatør.

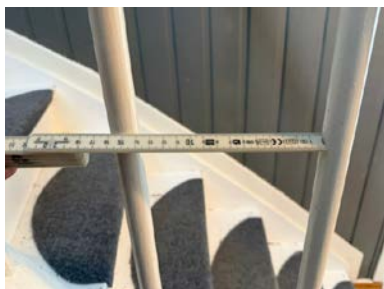
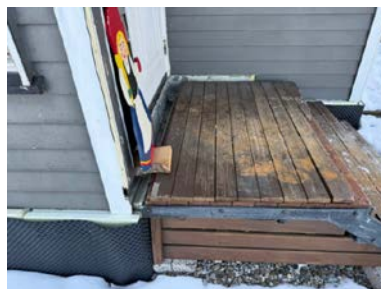
Konsekvensen er redusert personsikkerhet ved bruk av trappene. Det anbefales å etablere håndløper på vegg i innvendig trapp, sikre at åpninger i rekkverk tilfredsstillende sikkerhetskrav, samt montere rekkverk ved utvendig trapp/inngangsparti.
