# Tilstandsrapport

Fritidsbolig

Bakkansetervegen 54, 3623  
LAMPELAND

# gnr. 17, bnr. 215

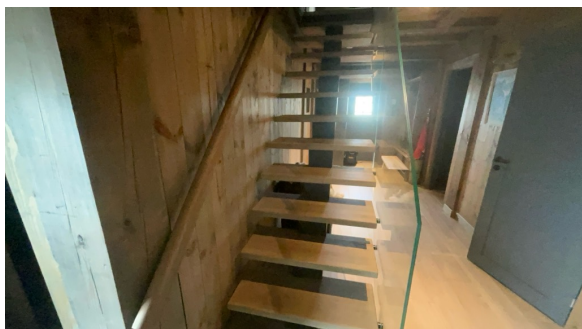
- Åpninger er såpass store at det ut ifra sikkerhetsmessige forhold anbefales å lage mindre åpninger.

Sikring må utføres pga. sikkerhet, sikker adkomst etc. Person skader kan oppstå. Fare for fall ved bruk.

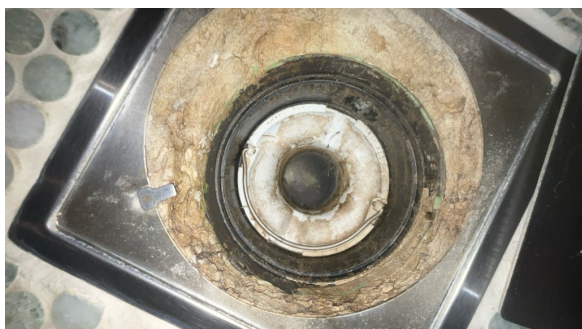
- Det må gjøres nærmere undersøkelser. Manglende membran/tettesjikt medfører risiko for lekkasjer og fukt i konstruksjonen.
- Det må innhentes dokumentasjon. Manglende membran/tettesjikt medfører risiko for lekkasjer og fukt i konstruksjonen.

Membran (våtromsmembran): Membranen er en viktig del av våtrommet og beskytter mot fuktgjennomtrenging. Hvis membranen er korrekt installert og ikke har blitt skadet, kan den vare ca. 20 år. Dokumentasjon må foreligge for å lukke avviket i NS3600. Det må foreligge dokumentasjon, prosjektering, FDV (produktdatablader) dokumentasjon på produkter samt dokumentasjon som kontrollerklæringer fra utførende. Ved feil utførelse eller ikke dokumentert utførelse kan det ikke fastslås oppbyggingsmetode eller riktighet av skjulte konstruksjoner. Ved feil oppbygging eller bruk av produkter samt produkter som ikke er tilhørende til hverandre kan dette nedkorte levetid/brukstid samt gi økt fare for vannskader.

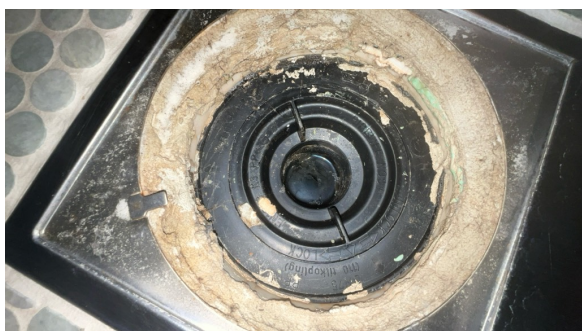
- Det må gjøres nærmere undersøkelser. Manglende membran/tettesjikt medfører risiko for lekkasjer og fukt i konstruksjonen.
- Det må innhentes dokumentasjon. Manglende membran/tettesjikt medfører risiko for lekkasjer og fukt i konstruksjonen.

Membran (våtromsmembran): Membranen er en viktig del av våtrommet og beskytter mot fuktgjennomtrenging. Hvis membranen er korrekt installert og ikke har blitt skadet, kan den vare ca. 20 år. Dokumentasjon må foreligge for å lukke avviket i NS3600. Det må foreligge dokumentasjon, prosjektering, FDV (produktdatablader) dokumentasjon på produkter samt dokumentasjon som kontrollerklæringer fra utførende. Ved feil utførelse eller ikke dokumentert utførelse kan det ikke fastslås oppbyggingsmetode eller riktighet av skjulte konstruksjoner. Ved feil oppbygging eller bruk av produkter samt produkter som ikke er tilhørende til hverandre kan dette nedkorte levetid/brukstid samt gi økt fare for vannskader.

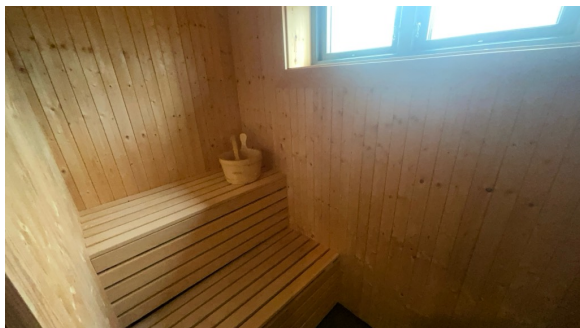
Badstue med badstuovn.

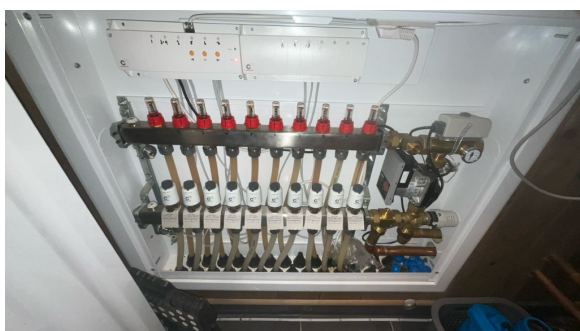
Innvendige vannledninger er av plast (rør i rør). Det er besiktiget i rørskap. Det er ikke påvist feil ved anlegget, men merk at takstingeniør ikke er VVS fagmann og kontrollen er begrenset til det visuelle. Egen kontroll med vvs fagkyndig anbefales.

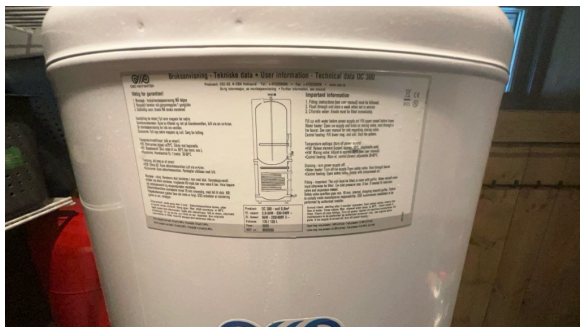
Varmtvannstanken er på ca. 170/120 liter.

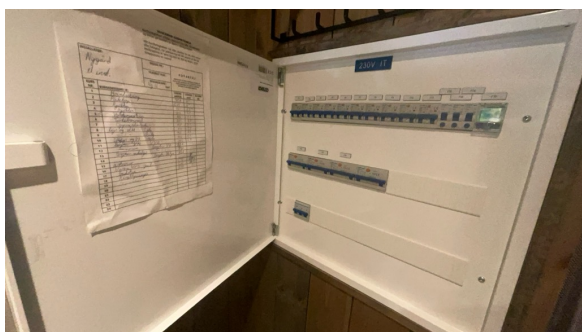
**Ja MERK; Det er eiers plikt å sørge for at det elektriske anlegget til en hver tid er godkjent. Takstmannen er ikke el. fagkyndig. Det anbefales nærmere kontroll av el. anlegget av godkjent el. installatør pga. alder og manglete dokumentasjon på anlegget.**
