# Tilstandsrapport

Leilighetsbygg

Barliveien 6 , 5142 FYLLINGSDALEN

Befaringsdato: 08.04.2026

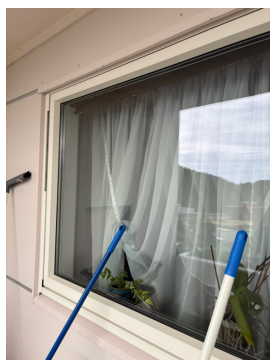
Vinduer med isolerglass av god kvalitet.

Glass, karm, beslag og lukkemekanisme er kontrollert.

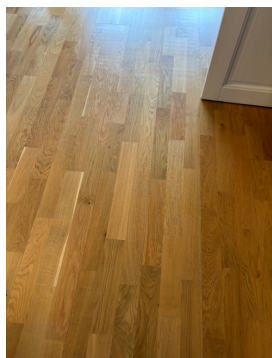
### ! TG 1 Overflater

Innvendige gulv med parkett og fliser.  
Innvendige vegger og himling med malte overflater.  
Det er kontrollert for knirk og svikt og visuelt for fuktskjolder og skader.  
Innvendige overflater fremstår med noe lokal slitasje, tilstandsgrad basert på helhet.

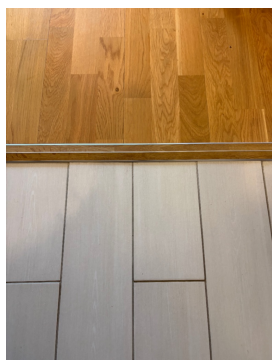
### ! TG 2 Etasjeskille/gulv mot grunn

Etasjeskille i betong fra byggeår er kontrollert for horisontalt avvik målt med laser.  
Resultatet tilfredsstillende ikke dagens krav til avvik.

- Det er målt høydeforskjell på mellom 15-30 mm gjennom hele rommet. Tilstandsgrad 2 gis med bakgrunn i standardens krav til godkjente måleavvik.

Fungerer med dette avvik, ved oppgradering anbefales avretting

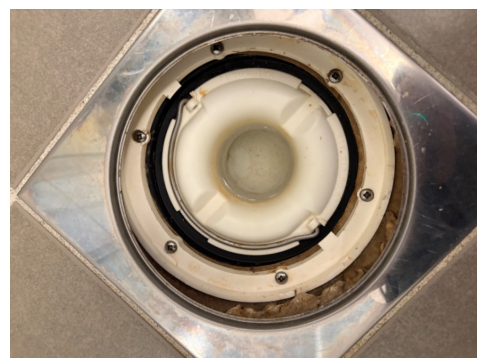
## 4 ETASJE > BAD

- Det er ikke påvist tilfredsstillende løsning for å synliggjøre lekkasje fra innebygget systerne.

- Det må gjøres tiltak for å lukke avviket.
