# Lokenvegen 1 B 2413 ELVERUM

## Tilstandsrapport Eierskifte

Boligtype: Leilighet i 4-mannsbolig

Byggeår: 2020

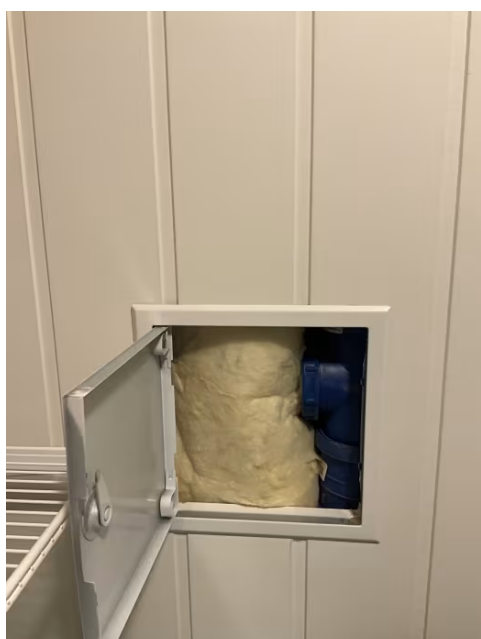
## 6.7 Avløpsrør

Type avløpsrør Plast

Synlige avløpsrør av plast. Stakeluke plassert på teknisk rom.

Ingen opplysninger om problemer med avløpsanlegget. Funksjon og tilstand må vurderes av fagmann.

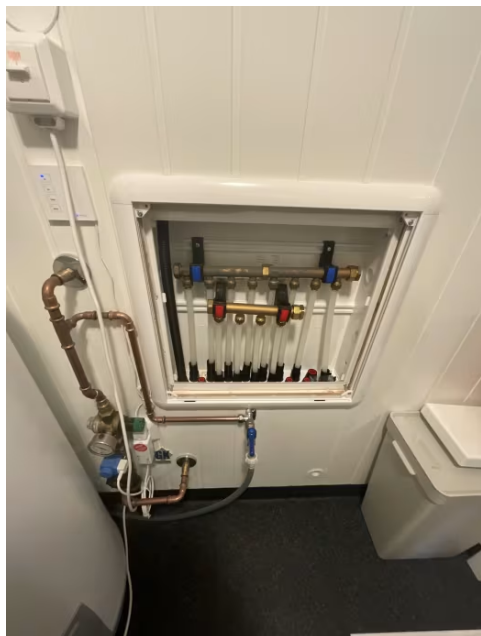
## 6.8 Vannledninger

Rør i rør system

Ingen avvik eller skader ble registrert, generelt anbefales regelmessig testing av hovedstoppekran for å kontrollere at den stenger ved en eventuell lekkasje. Hovedstoppekran og rørkurser i fordelerskap anbefales merket for god oversikt.

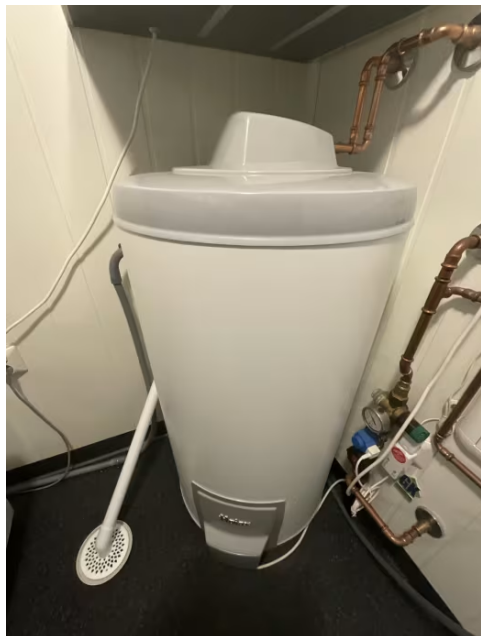
## 6.10 Varmtvannsbereder

| Teknisk rom | |
| <b>Oppsummering av varmtvannsbereder</b> | <b>TG-1</b> |

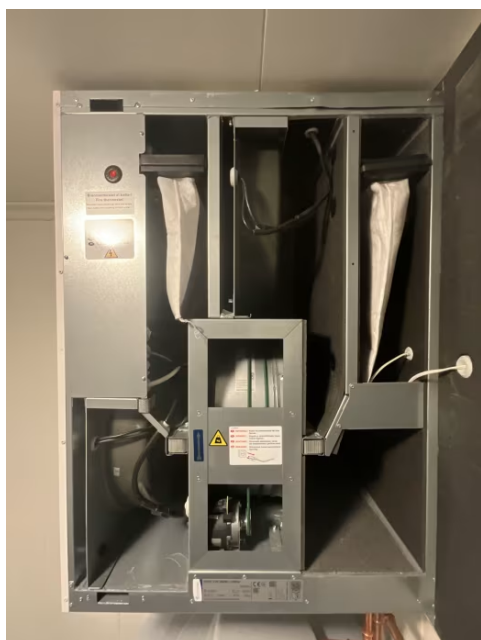
## 6.11 Ventilasjon

| Type ventilering | Balansert ventilasjon |
| Balansert ventilasjon aggregat plassert på teknisk rom. | |
| <b>Oppsummering av ventilasjon</b> | <b>TG-1</b> |
| Ingen avvik eller skader ble registrert. For å sikre et godt innneklima bør anlegg og kanaler rengjøres jevnlig. Filter bør byttes to ganger i året. Ventilasjonsaggregatet bør rengjøres en gang i året, og storrengjøringen av selve ventilasjonsanlegg- og kanaler bør ha en intervall på hvert fjerde år. | |

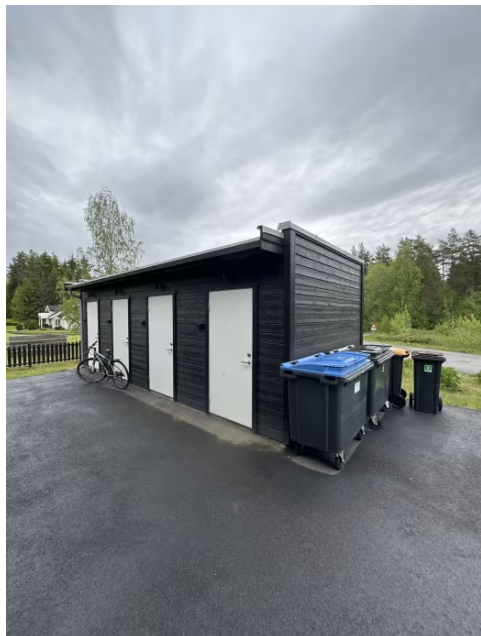
## 6.15 Øvrig: Bodplass i felles uthus

Bodplass i felles uthus. Støpt plate på mark. Vegger oppført i bindingsverk og utvendig kledd med liggende panel. Pulttak tekket med papp. Renner og nedløp av metall. Slett ytterdør. Innlagt lys og strøm.
