# Tilstandsrapport

Boligbygg med flere boenheter

Rødsmoen 19 , 2040 KLØFTA

Befaringsdato: 08.12.2025

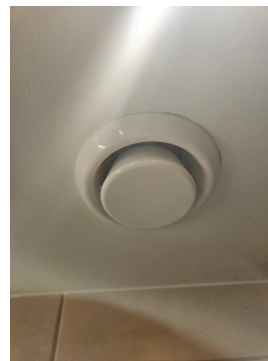
ETASJE > BAD

Ventilasjonsanlegget er kun visuelt inspisert og hjemmelshaver melder ingen avvik.

For å sikre godt innemiljø er det viktig med utskifting av luft med ett godt fungerende ventilasjonsanlegg. Det anbefales periodisk ettersyn med utskifting av eventuelle filter og rengjøring av byggets kanalsystem og ventilasjonsanlegg.
