# Tilstandsrapport

Enebolig

Bolgvegen 64, 6520 FREI

Rapportdato: 14.10.2025

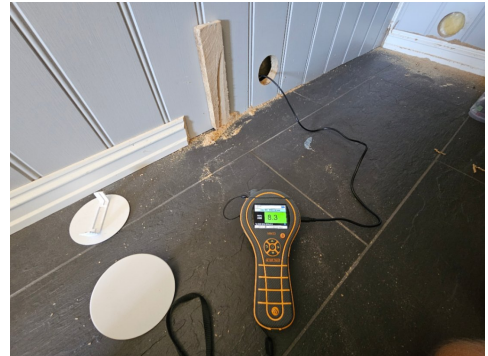
Sponplater egner seg ikke som veggkledning i våtrom, da de er utsatt for fuktskader. Ifølge eier er platene behandlet med våtromsmaling.

Sponplater bør overflatebehandles med egnet våtromsmaling og tilstanden bør følges opp jevnlig for å redusere risikoen for fuktskader i veggkonstruksjonen.

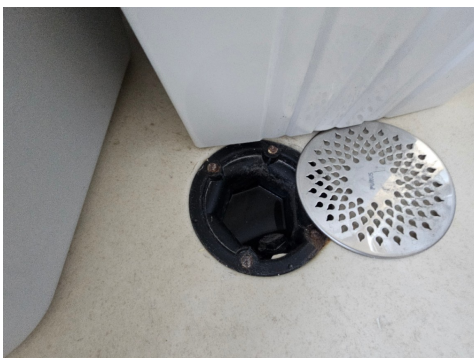
- Det må etableres tilfredsstillende tettesjikt/membran på våtrommet.
- Eldre sluk av plast er ofte utsatt for lekkasjer og særlig i overganger. Eventuelle lekkasjer kan medføre fuktskader på tiliggende konstruksjoner.

Vinylbelegg og membran bør skiftes ut for å sikre tilstrekkelig tettesjikt. Dagens løsning har overskredet forventet levetid, noe som medfører økt risiko for lekkasjer og fuktskader i underliggende konstruksjoner.

**Kostnadsestimat: 50 000 - 100 000**

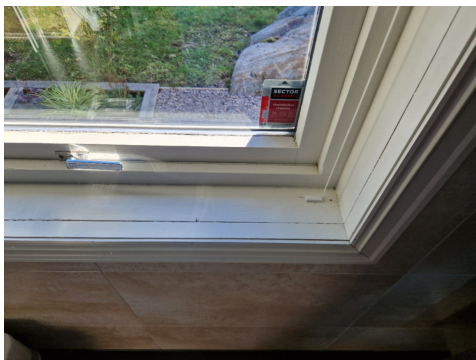
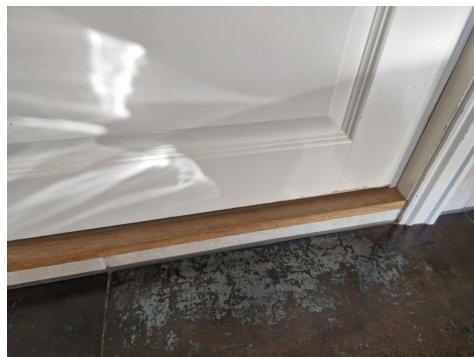
- Dersom tiltaket ikke utføres er det fare for videre skadeutvikling.

Det bør gjennomføres nærmere undersøkelser og eventuelt utbedring av fukt skjoldene ved dør for å hindre utvikling av fuktskader og redusere risikoen for mugg- og råteskader i konstruksjonen.

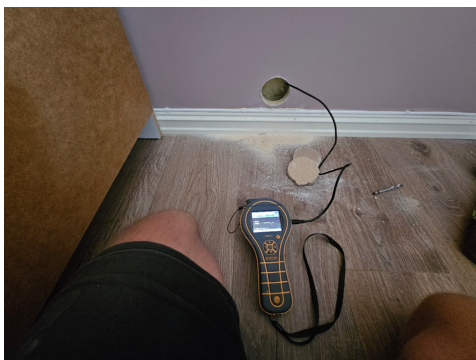
Hulltaking er foretatt og ingen unormale forhold er avdekt. Hulltaking er en stikk kontroll ett sted. Kontrollen kan ikke utelate fuktskader andre steder i rommet.

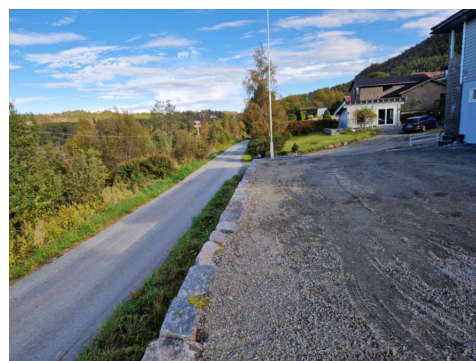
- Rekkverk/annen sikring på forstøtningsmur må settes opp/utbedres.

Kostnadsestimat: 10 000 - 50 000
