Bolgvegen 64, 6520 FREI

**Moderne enebolig med garasje,  
veranda og solrike uteplasser.  
Attraktiv beliggenhet i Bolga.**

Befaringsdato: 30.09.2025

Rapportdato: 14.10.2025

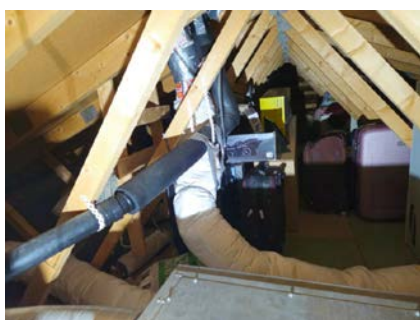
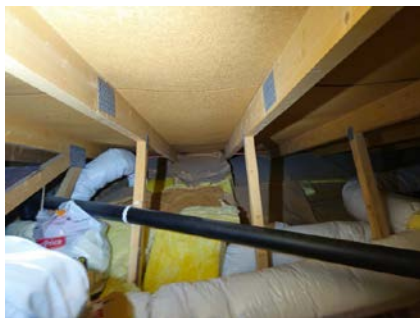
- Det er påvist fuktskjolder/skader i takkonstruksjonen.

Det er registrert synlige skjoldmerker på takstol/undertaksplate i nærheten av pipestokken. Det var ikke lagt gulv på hele mørkeloftet, og det ble vurdert som ikke forsvarlig og bevege seg frem til fuktskjolden på befaringsdagen, synlig fuktskjold er derav ikke fuktmålt og det kan ikke bekreftes/avkreftes fuktnivå.

- Det må gjøres nærmere undersøkelser.

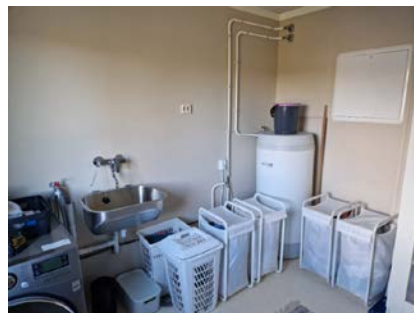
## ETASJE 1. > VASKEROM

### TG 2 Overflater vegger og himling

Sponplater egner seg ikke som veggkledning i våtrom, da de er utsatt for fuktskader. Ifølge eier er platene behandlet med våtromsmaling.

Sponplater bør overflatebehandles med egnet våtromsmaling og tilstanden bør følges opp jevnlig for å redusere risikoen for fuktskader i veggkonstruksjonen.

Konsekvensen av manglende tiltak er økt fare for oppfukting, svelling og skade på vegg og tilstøtende konstruksjoner.

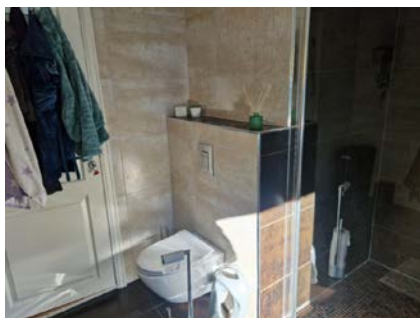
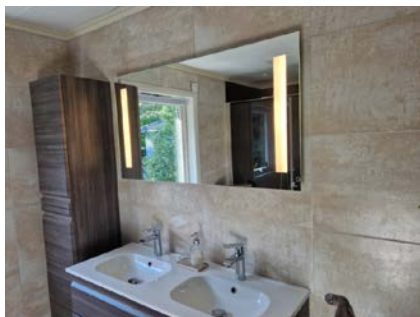
### ETASJE 2. > BAD

#### 🕒 TG 2 Overflater vegger og himling

- Dersom tiltaket ikke utføres er det fare for videre skadeutvikling.
