# Tilstandsrapport

Enebolig

Torggata 123 , 2317 HAMAR

Befaringsdato: 16.12.2025

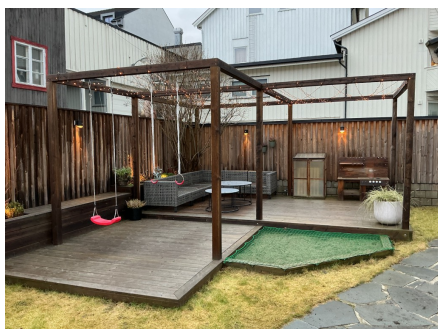
Oversiktssbilde frittliggende terrasse.

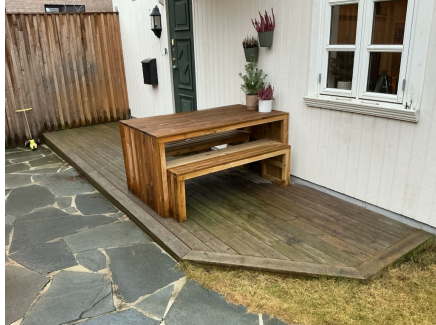
Oversiktsbilde terrasse.

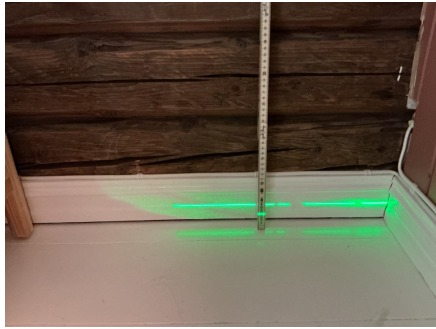
Etasjeskillet i loftsetasjen er av trebjelkelag. Kontroll av etasjeskille utføres med nivelleringslaser. Det tas stikkprøver i to retninger i minst to rom per etasje der det lar seg gjøre. Ingen vesentlige avvik ble registrert. Målt lokalt avvik i loftstue og hovedsoverom er <10mm og totalt avvik <15 mm pr. rom.

Etasjeskillet er kontrollert med nivelleringslaser.

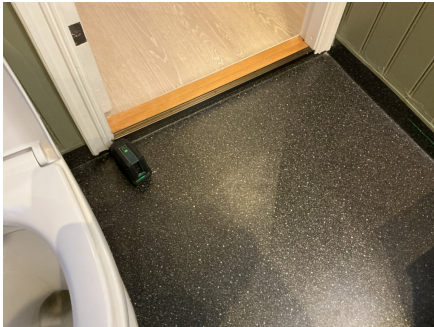
Gulvet har vinylbelegg. Fallforhold til sluk, og høydeforskjell mellom topp sluk og topp membran ved dør er tilfredsstillende.

Fallforhold er kontrollert med nivelleringslaser.

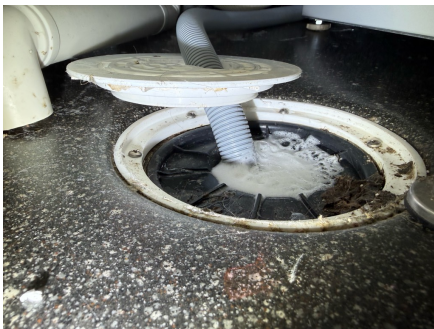
Det er etablert sluk av plast på vaskerommet.

Overvåk tilstanden jevnlig. For å få tilstandsgrad 0 eller 1 må membransjiktet skiftes/utbedres. Det er imidlertid vanskelig å si noe om tidspunktet for når dette er nødvendig.

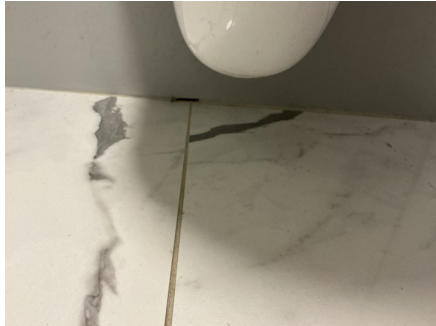
Det er etablert drensspalte i overgang gulv/vegg fra innbygd toalettstjerne.

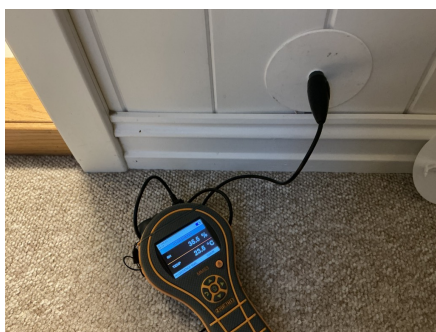
Det er foretatt hulltaking med 73 mm hullbor i nedre del av vegg fra tilstøtende loftstue. Undersøkelsen viser ingen tegn til skader eller fukt i konstruksjonen. Relativ fuktighet ble målt til 35,5 prosent, ved 23,5 celsius.

Bilde fra fuktmåling i veggkonstruksjon tilstøtende dusjsone.

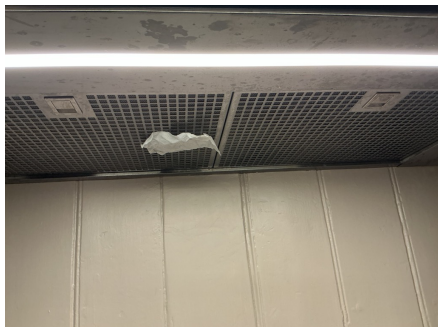
Vegghengt ventilator. Kjøkkenventilatoren er testet med papir og det registreres sug i kanalen.

Avtrekkseffekten er testet med papir.

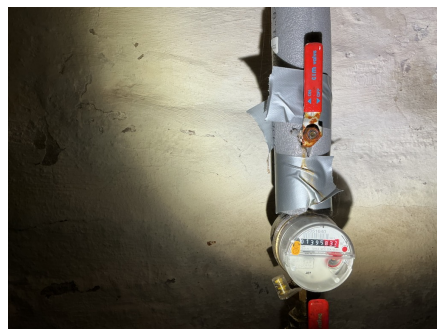
Hovedstoppekrane er plassert i kjeller.
