Torggata 123, 2317 HAMAR

**HAMAR SENTRUM**

# DITT NYE HJEM?

Befaringsdato: 16.12.2025

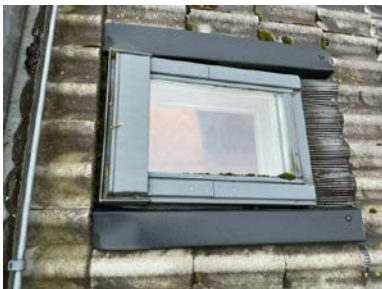
Takvindu på bad og i entré bærer preg av slitasje og elde. Det er ikke observert synlige skader av større betydning, men basert på tilstanden er restlevetiden usikker.

Jevnlig ettersyn og vedlikehold bør påregnes.

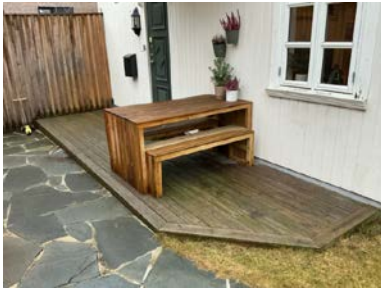
Det ble ikke observert synlig skader. TG2 er satt for å belyse risiko da utkraget balkong av denne typen er en utsatt konstruksjon med med fare for fuktinntrekk mot vegg.

Oversiktsbilde terrasse.

Konstruksjonen og tilstøtende vegg bør holdes under jevnlig ettersyn med tanke på risiko for fuktinntrekk, slik at tiltak kan iverksettes ved behov.

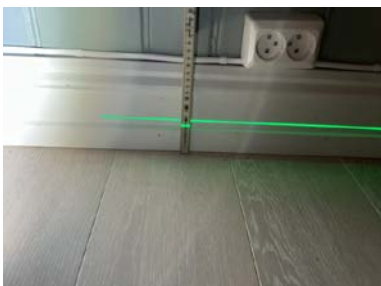
Det registreres skjevhet i stue og spisetue, hvor forskjellen fra høyeste til laveste punkt er målt til 40mm i stue og 15mm i spisetue. TG3 settes med bakgrunn i standardens krav til godkjente måleavvik, og målingene er foretatt i en eldre bygning og bør ses i den sammenheng.

Etasjeskillet er kontrollert med nivelleringslaser.

For å få tilstandsgrad 0 eller 1 må høydeforskjeller rettes opp. Det vil imidlertid sjelden være økonomisk rasjonelt som et enkeltstående tiltak i en bolig som dette. Dersom boligen en gang skal renoveres, kan man vurdere slike tiltak.

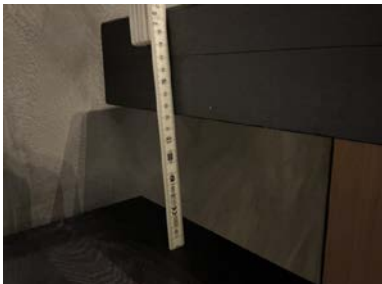
Åpninger mellom trinn overstiger 10cm.

Det anbefales å redusere avstanden mellom trinn slik at åpningen ikke overstiger 10cm, og det anbefales å etablere håndløper på veggen for bedre sikkerhet.

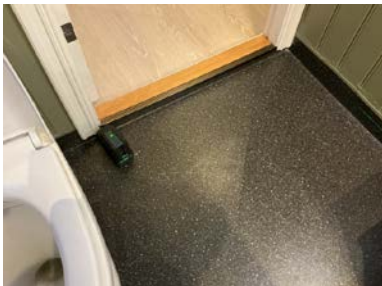
Gulvet har vinylbelegg. Fallforhold til sluk, og høydeforskjell mellom topp sluk og topp membran ved dør er tilfredsstillende.

Fallforhold er kontrollert med nivelleringslaser.

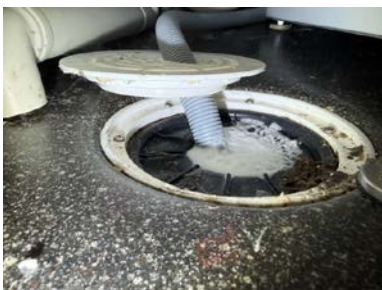
Det er etablert sluk av plast på vaskerommet.

Overvåk tilstanden jevnlig. For å få tilstandsgrad 0 eller 1 må membransjiktet skiftes/utbedres. Det er imidlertid vanskelig å si noe om tidspunktet for når dette er nødvendig.

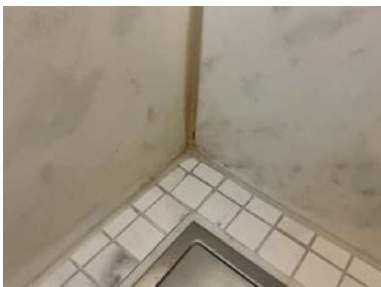
Det registreres elastiske fuger med manglende vedheft i dusjsjonen.

Fornyng av fuger bør påregnes.

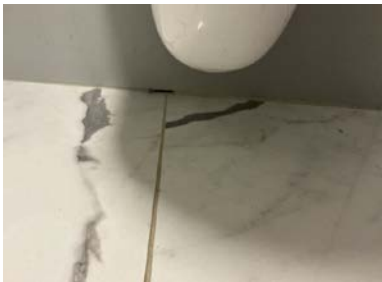
Det er etablert drencspalte i overgang gulv/vegg fra innbygd toalettstisterne.

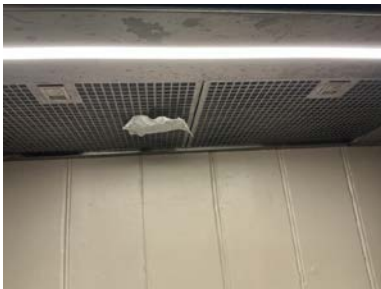
Veggghengt ventilator. Kjøkkenventilatoren er testet med papir og det registreres sug i kanalen.

Avtrekkseffekten er testet med papir.

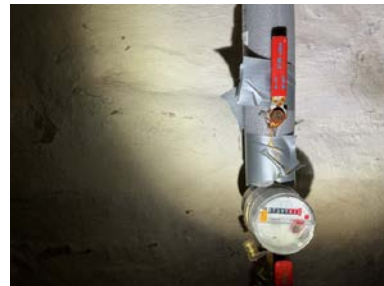
Hovedstoppekrane er plassert i kjeller.

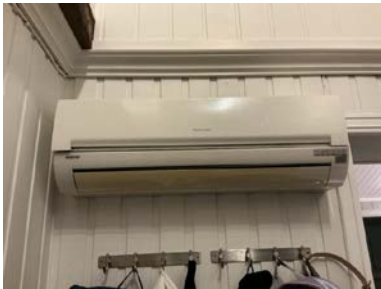
En utskifting av varmepumpe som følge av oppnådd alder (over 20 år) er påregnelig.

Varmepumpe er plassert i gang.

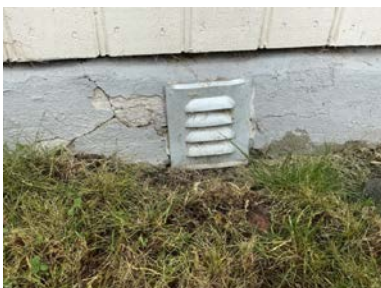
Ventil i grunnmuren er plassert mot terreng.

Det bør vurderes å gjennomføre tiltak for å bedre bortledning av overflatevann, som etablering av avdrensgrøfter og kontroll/utbedring av ventilasjon ved grunnmur. Kjelleren bør holdes under observasjon. Lagring av varer bør unngås og god utlufting ivaretas. En oppgradering/utskifting av dreneringen rundt boligen bør påregnes.
