# Tilstandsrapport

Enebolig

Løvebakken 16, 2165 HVAM

Befaringsdato: 12.06.2025

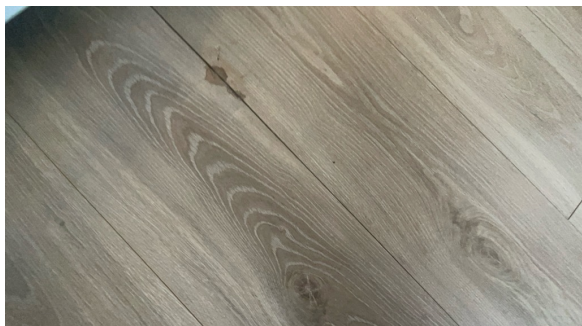
## TG 1 Overflater

Innvendig er det gulv av parkett og fliser. Veggene har tapet, mdf panel og malte plater. Innvendige tak har malte plater.

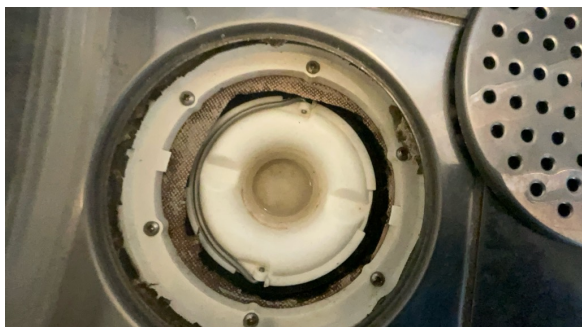
## 1 ETASJE > BAD

### TG 1 Sanitærutstyr og innredning
