Tilstandsrapport

Andelsleilighet

Grøndalsbakken 138 C, 2414 ELVERUM

Befaringsdato: 23.10.2024

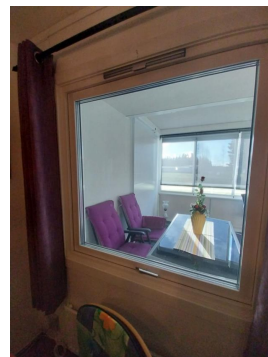
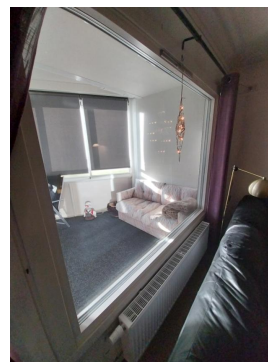
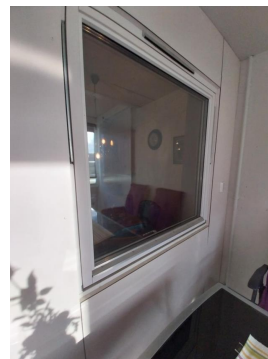
TG 2 Vinduer

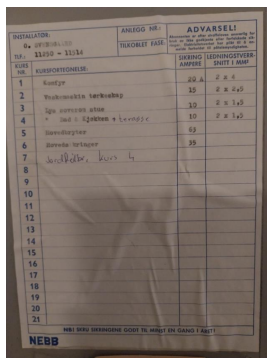
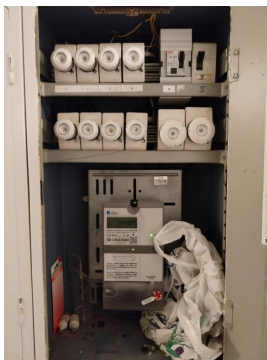
Dette er en forenklet kontroll begrenset til de spørsmål og undersøkelser som forskrift til avhendingslova (tryggere bolighandel) § 2-18 inneholder. Dette kan ikke sammenlignes med en kontroll utført av offentlig myndighet (Det lokale eltilsyn) eller registrert elektrovirksomhet, og en bygningssakkyndig har verken kompetanse eller lov til å foreta en slik kontroll. Tilstandsgraden er vurdert ut fra den forenklete og begrensede kontrollen som forskriften inneholder. El-anlegget kan ha feil og mangler som en slik forenklet undersøkelse ikke vil avdekke. Vær derfor oppmerksom på denne risikoen, og søk videre veiledning eller få en fullstendig kontroll utført av registrert elektrovirksomhet. Funksjon og tilstand må vurderes av fagmann.
