Ditt nye drømmehjem

Velkommen til Nordre Gate 18!

Sammendrag av boligens tilstand

Tilstandsrapport med vedlikeholdsplan
Boligsameiet Nordregate 18

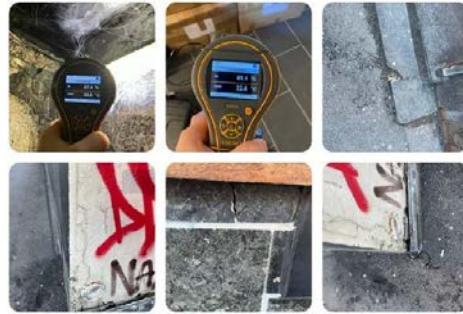
På yttervegg mot Nordre gate 18B ble det registrert beslag mot terreng, men beslaget er flere steder ikke tett inn til ytterveggen, noe som kan tillate fukt å trenge inn bak beslaget. Målinger med fuktindikator på innvendige overflater mot terreng viser forhøyede fuktvandier i nedre deler av murveggene. En mulig årsak kan være kapillært opptrekk fra grunnen på

I rom under terreng, spesielt rundt det tidligere bankhvelvet og innerste rom under kles-butikken, ble det registrert markante fuktige forhold og vannansamling på gulv. Innerste rom under klesbutikken mangler også ventilasjon. Det er påvist utbredt avskalling av puss og maling på innsiden av grunnmuren (jf. punkt 23 Yttervegger).

21.1 Beslag mot Nordre gate 18B bør utbedres. **Estimert kostnad kr 12 500,-**

21.2 Fuktproblematikk i kjellerer kan skyldes flere faktorer som opptrer alene eller samtidig, som manglende drenering, tette materialer på overflatene, og/eller dårlig ventilasjon. For å redusere fuktbelastningen i murte konstruksjoner, anbefales bruk av pustende materialer som kalkmaling og kalkmørtel, som tillater naturlig uttørring. Maling med plåstoffer bør unngås, da disse kan stenge fukt inne i mureverket. Bedret ventilasjon, via luftspalter eller avfuktere, kan også være gunstig. Etablering av utvendig drenering kan vurderes, men anses kostbart grunnet anslått fortur. Videre undersøkelser på nivå 2 anbefales for presise tiltak. Ventilasjon bør umiddelbart etableres i innerste rom i klesbutikken. Dersom det er ønskelig å unngå tilførsel av fuktig luft til klesgjettet i kjelleren, kan installasjon av en avfukter vurderes i tillegg til etablering av ventilasjon, med avløp til eksisterende bunndrenning (se også punkt 4 om VVS-installasjoner). **Estimert kostnad for etablering av lufteventiler og installasjon av kondensavfukter er kr 37 500,-**

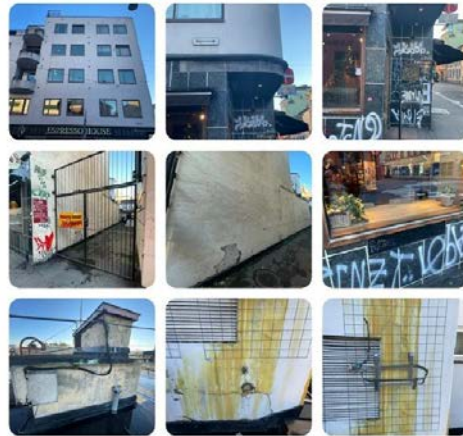
Yttervegger i første etasje mot gate er kledt med steinplater. Stedvis påvist riss/sprekker i steinplater og fuger. Rissene/sprekke anses som kosmetiske og påvirker ikke bæreevnen, men kan potensielt føre til fuktinntrengning bak overflatesjiktet. Vedvarende fukt bak overflatesjiktet kan føre til frostskaider, som over tid kan svekke overflaten. Steinplater mangler over inngangsparti til cafe. Det er registrert utbredt forekomst av graffiti på bakkeplan.

drenering. På denne veggen er det påvist riss/avskalling av puss og flere forekomster av lokale overflateskader av puss. Lokale overflateskader kan ha ulike årsaker, bli mekaniske påkjøringer, frostskaider som følge av lokal oppfuktning m.m. De påviste skadene svekker overflaten, og hvis tiltak ikke iverksettes, kan dette bidra til videre nedbrytning.

23.2 Utvendige riss og sprekker i steinplater og fuger utbedres/rettes for å hindre at fukt trenger inn i konstruksjonen, område med manglende steinplater over inngang til cafe utbedres med beslag. (Sameiet informerer om at ingen tiltak mot graffiti vil iverksettes.) **Estimert kostnad kr. 37 500,-**

23.3 Lokale pussskader må utbedres for å sikre en jevn og holdbar overflate. Kostnads-estimaten tar utgangspunkt i at 15 % av fasadeflatene mot bakgård må hogges ned basert på registrert skadeomfang, og at disse områdene gjenoppbygges med et egnet pusssjikt. **Estimert kostnad kr 62 500,-**

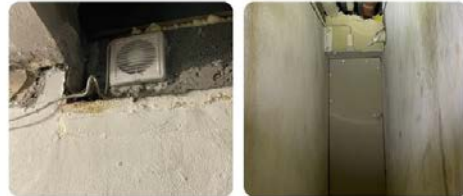
236 Innvendig overflate - TG2

Det ble registrert uttrekk forårsaket av riss og avskalling/ufesthet av de innvendige overflater. De tekniske egenskapene til overflatebehandlingen er ikke kjent, og bruk av fette materialer kan hindre naturlig uttørring. Dette kan føre til innestenging av fukt, noe som over tid kan forårsake ytterligere avskalling og skader på overflaten. Skadene anses likevel på dette stadiet som kosmetiske og påvirker ikke byggets konstruksjon. Sameiet uttrykte at de, av økonomiske hensyn, ikke vil prioritere kosmetiske utbedringer i de innvendige fellesområdene. På denne bakgrunn foreslås ingen tiltak, selv om oppgradering for estetikk ikke er et uvanlig referansenål i en tilstandsrapport for vedlikeholdsløst.

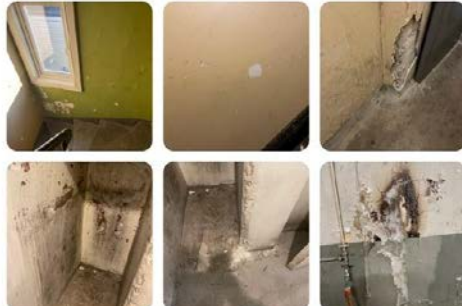
246 Kledning og overflate - TG2

Innervegger med pussede/malte flater har stedvis risikofaktorer og lokale skader/avskallinger. De tekniske egenskapene til overflatebehandlingen er ikke kjent, og bruk av tette materialer kan hindre naturlig uttørring. Dette kan føre til innestenging av fukt (innervegger i kjeller antas å kunne trekke fukt fra grunn gjennom kapillært oppsug), noe som over tid kan forårsake ytterligere avskalling og skader på overflaten. Skadene anses likevel på dette stadiet som kosmetiske og påvirker ikke byggets konstruksjon. Sameiet uttrykte at de, av økonomiske hensyn, ikke vil prioritere kosmetiske utbedringer i de innvendige fellesområdene. På denne bakgrunn foreslås ingen tiltak, selv om oppgradering for estetikk ikke er et uvanlig referansenål i en tilstandsrapport for vedlikeholdsløst.

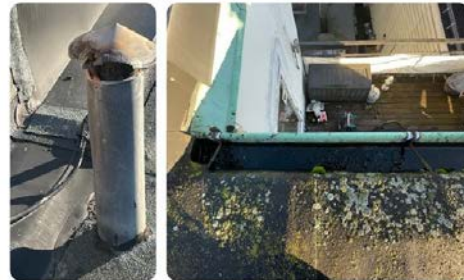
265 Gesimser, takrenner og nedløp - TG2

En grundlig inspeksjon av gesimsforløpet ble vurdert som sikkerhetsmessig uforvarlig. Det ble registrert vannansamling i takrenner, som kan tyde på hindret/mangelfull avrenning, samt generell aldring av beslag, luftehattor og andre beslagsdetaljer. Takflaten leder vann til renner mot bakgård, med nedløp i bakgården, hvor vann ledes via korruperte rør på den lavere takflaten til sluk og videre til innvendig avløp.
