# Tilstandsrapport

Enebolig

Tømmerstøveien 22, 4639 KRISTIANSAND S

Befaringsdato: 02.04.2025

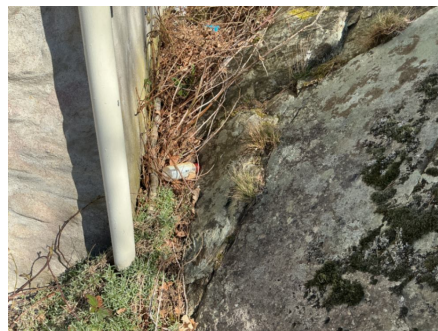
Rust på rennekroker

- Overvåk tilstanden jevnlig. For å få tilstandsgrad 0 eller 1 må beslag/renner/nedløp skiftes ut, men tidspunktet for når dette er nødvendig er vanskelig å si noe om.
- Det bør lages system for bortledning av vann fra taknedløp ved grunnmur.
- Utettheter i beslag vil på sikt kunne resultere i råte i undertak og/eller vann i underliggende konstruksjoner.
- Fare for snø fra taket ved manglende snøfangere.
- Manglende bortledning av vann fra bygget vil kunne resultere i fukt i underetasjen.

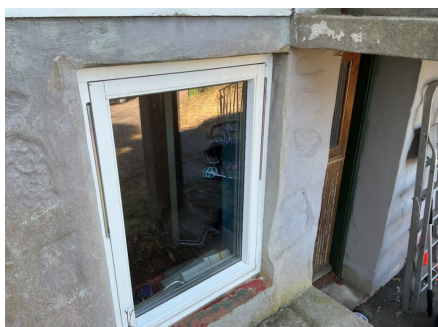
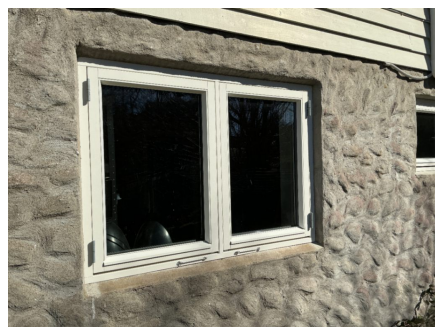
### Vurdering av avvik:

- Karmene i vinduer er slitte og det er sprekker i trevirket.

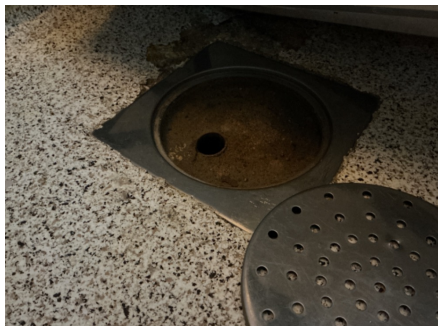
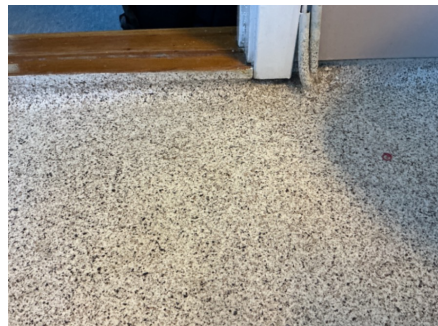
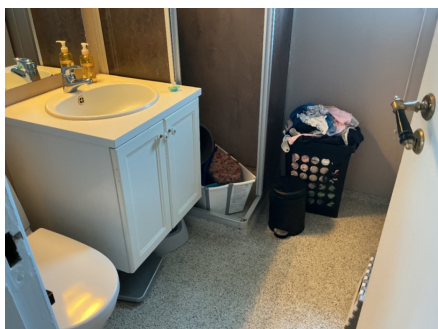
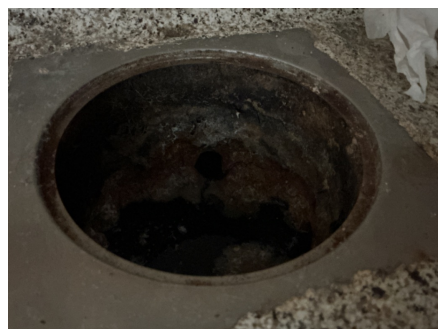
## 1. ETASJE > BAD

### TG 2 Tilliggende konstruksjoner våtrom

Rommet er i daglig bruk, men ved vannlekkasje vil vann gjøre skader i tilliggende konstruksjoner.

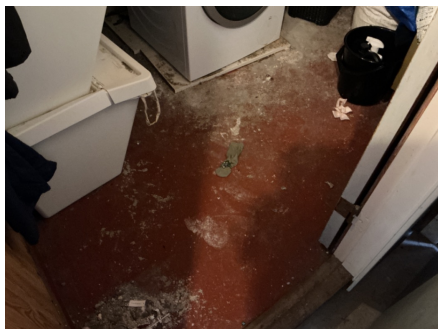
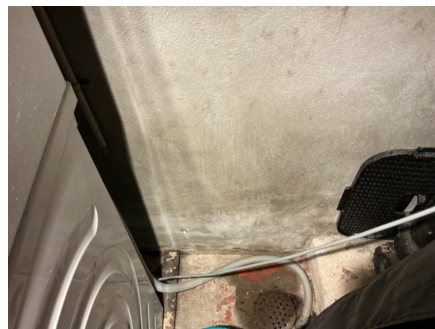
## KJELLER > VASKEROM

### TG 3 Tilliggende konstruksjoner våtrom
