Fyrieggvegen 178 3660 RJUKAN

Tilstandsrapport Eierskifte

Boligtype: Fritidsbolig

Byggeår: 2016

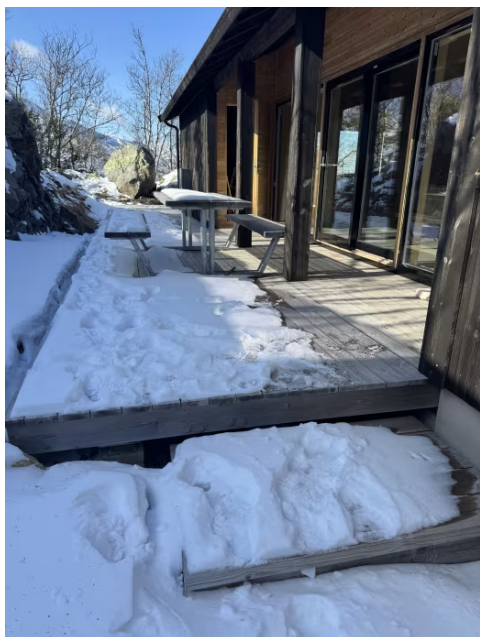
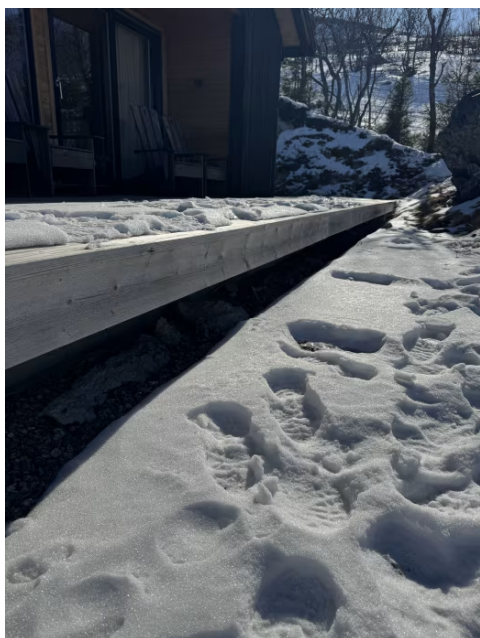
6.3 Balkong, terrasse, platting

Det er ikke registrert betydelige skjevheter.

Det er etablert en markterrasse i impregnert trevirke. Opplagret via stripefundamenter av betong på frostfrie masser.

Stabil fundamentering.

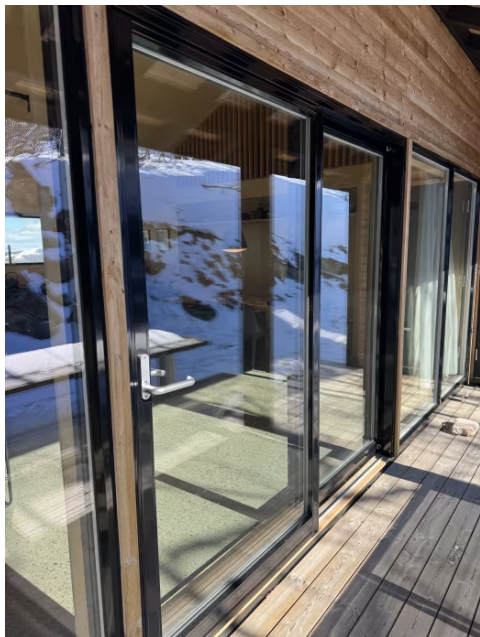
6.4 Vinduer og dører

To skyvedører i tre med 3- lags isolerglass og utvendig aluminiumsbeslag.
Vinduer av tre med 2- lags energiglass og utvendig aluminiumsbeslag.

Vinduer og dører er funksjonsprøvet og fremstår uten nevneverdige avvik.
Fungerer med dagens tilstand.

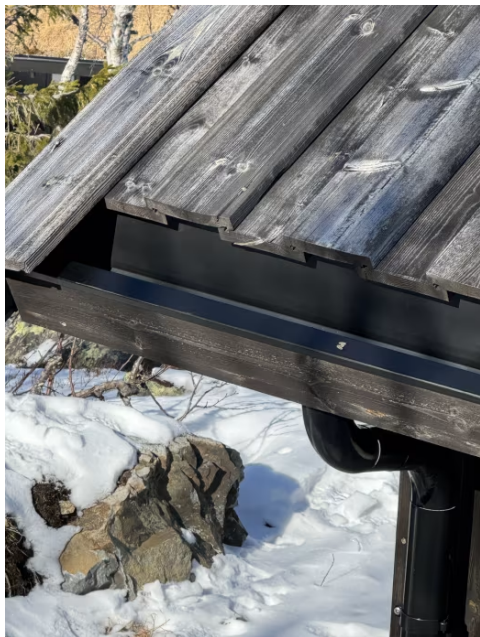
6.6 Renner og nedløp

Takrenner av metall integrert i gesims.

Plastbelagt stålrenner og nedløp, ledet vekk fra bolig via utkast montert på nedløpsrør. Systemet har ingen vesentlige skader eller avvik.

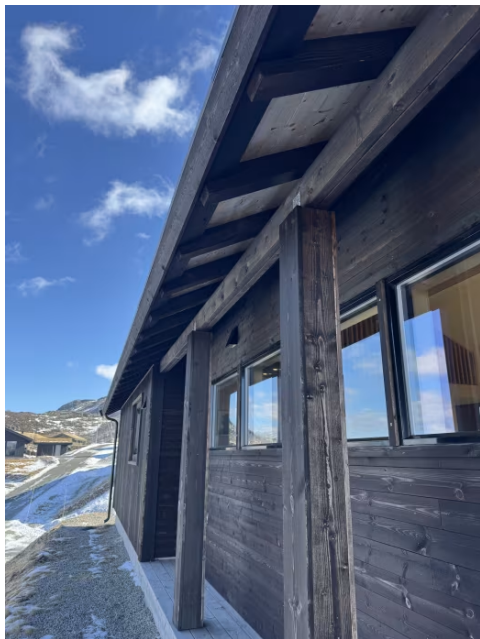
Oppsummering av takkonstruksjon

Det er ikke etablert takstige til pipe for feiing og kontroll, dette er et avvik fra forskrift som gir en TG3.

Det er ikke etablert snøfangere på taket. Dette er et avvik fra forskrift som gir en TG3.

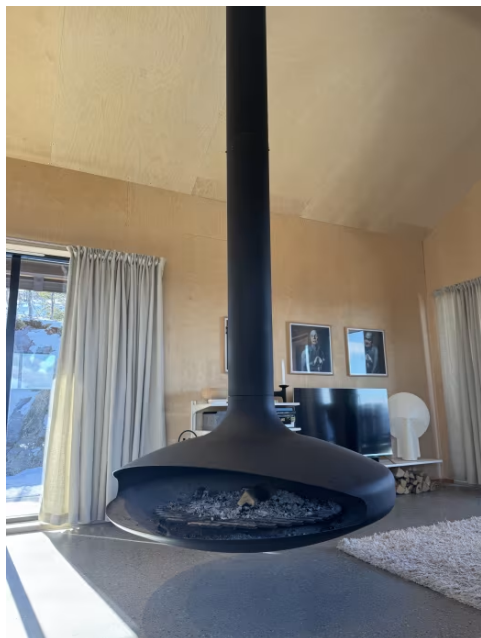
6.11 Ildsted/Skorstein

Det er ikke registrert vesentlige avvik, eller avvik på avstander til brennbart materiale.

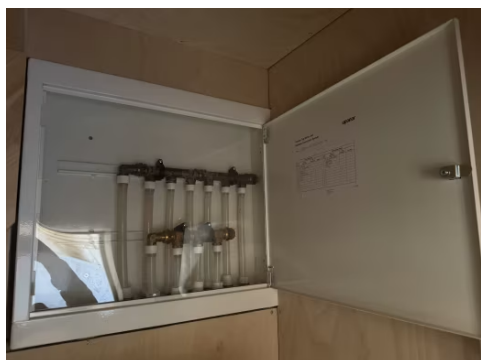
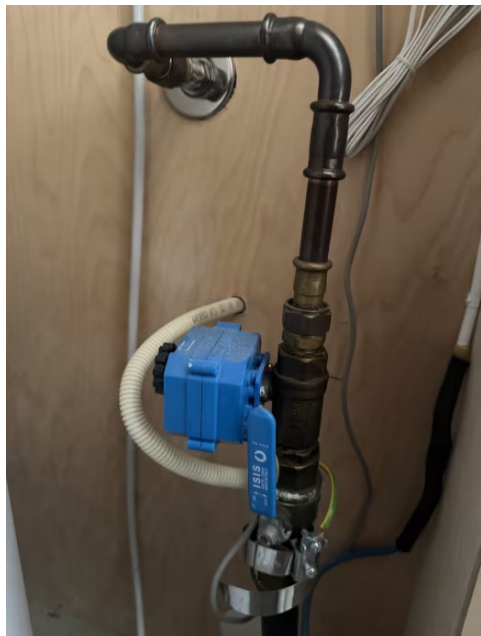
6.16 Vannledninger

Inne i boligen er det rør i rør system, og tilhørende montert vannlåsskap i kott/teknisk rom. Skapet har påmontert rør for synliggjøring av eventuelle lekkasjer. Det er stoppekran, vannstoppersystem og varmekabel på hovedvanntilførsel, kranen fungerer ved enkel test. Vanntrykket oppleves som tilfredstillende.

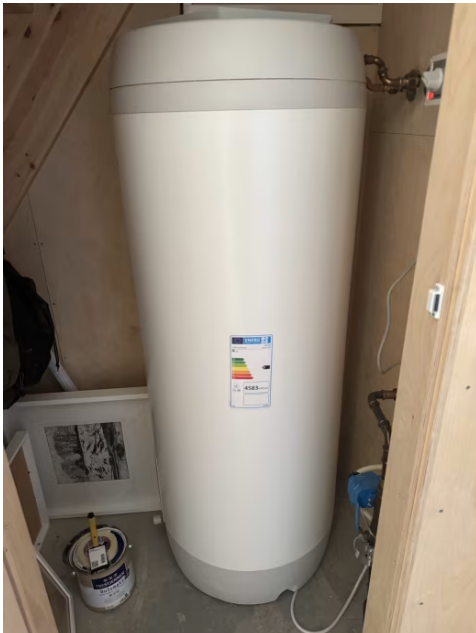
6.18 Varmtvannsbereder

Varmtvannsbereder er plassert i kott under trapp med sluk i gulv

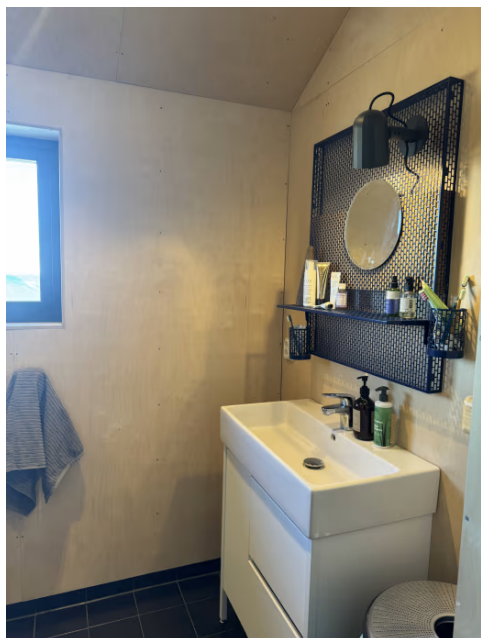
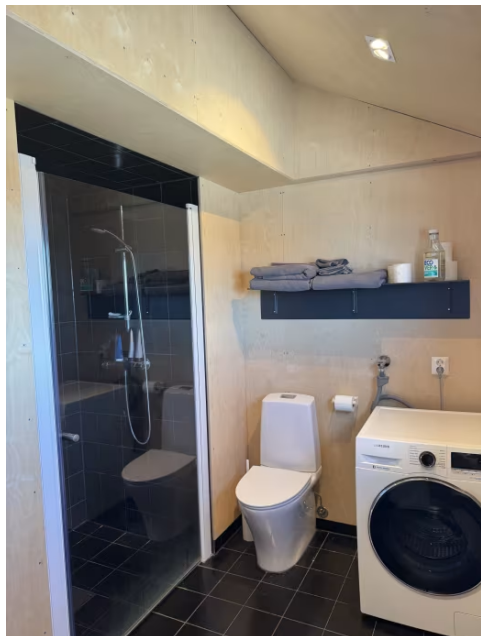
6.20 Våtrom: Bad/vaskerom

Overflater har ikke betydelig avvik, men det er registrert noen huller i flisfuger inn i dusjen nisje og saltutslag på flisefuger. Slike saltutslag kan erfaringsmessig komme av begrenset faldt sluk.

Badet fungerer med forsiktig bruk, følg med på overflater for symptomer på skade.
Dør, foringer og belistning bør være overmalt med våtromsmaling.

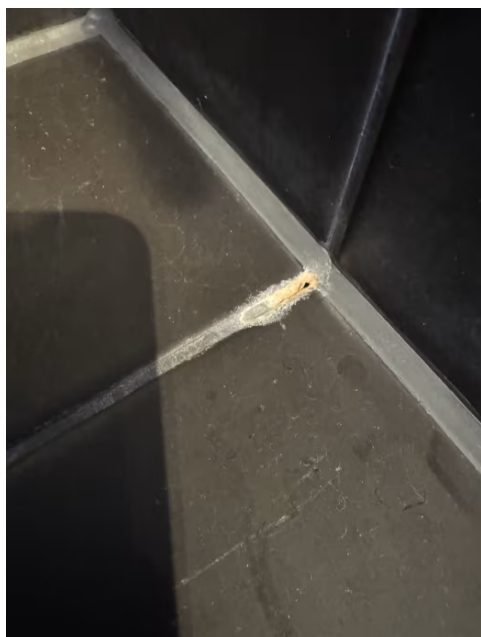
Avvik på flisfuger på veggen.

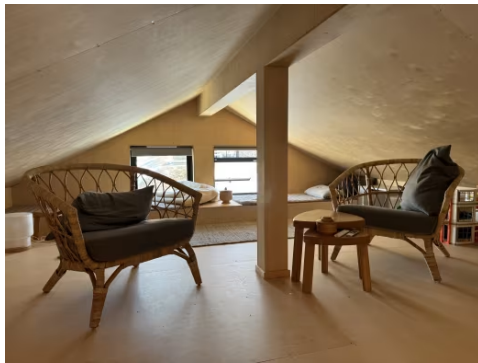
Hems.

Rett trapp av malt tre til hems.
Trappen avviker fra vanlig trappeformel og er bratt å gå i.
Det mangler håndrekk på vegger.

| TG2 er satt på grunn av krav til innvendige trapper i NS3600. Trapper skal ha 0,9m rekkverk eller håndrekke på begge sider og det skal ikke være åpninger i rekkverk eller mellom inntrinn på mer enn 0,1m. | |
