Elvebakken 8, 1930 AURSKOG

**Romslig enebolig med integrert garasje, solrik terrasse, balkong og hage. 4 soverom og stort potensial.**

# Tilstandsrapport

## ENEBOLIG MED GARASJE

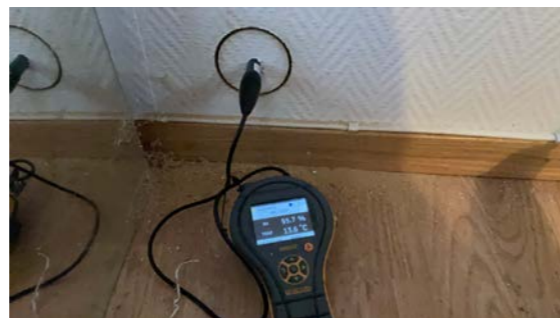
Bod/innredet rom i U. etasje har 1 vegg under terreng.  
Rommet har laminatgulv og veggene har malte plater.  
Hulltaking er foretatt og det er påvist avvik i konstruksjonen.

- Det er gjennom hulltaking påvist høyt fuktnivå inne i trekonstruksjonen i hulltakingen, men ikke påvist fuktskader i dette området. Høy luftfuktighet kan over tid føre til muggvekst eller sverting av materialer. Samtidig kan materialer og konstruksjoner bli ødelagt.

- Det påviste fuktnivå gir grunn til å overvåke konstruksjonen jevnlig for å se utvikling over tid, og eventuelt foreta tiltak for å unngå fuktskader.

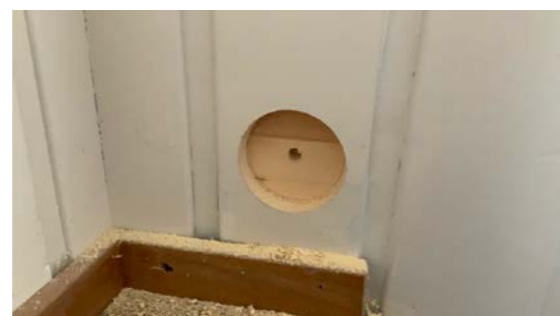
## TG 0 Tilliggende konstruksjoner våtrom

Hulltaking er foretatt uten å påvise unormale forhold. Hulltaking ble foretatt i vegg fra trapperom mot dusjnise bad. Det ble målt med stikkelektroder i treverk og det ble gjort visuell inspeksjon. Det ble ved målinger og visuell inspeksjon ikke påvist tegn på fuktskader.

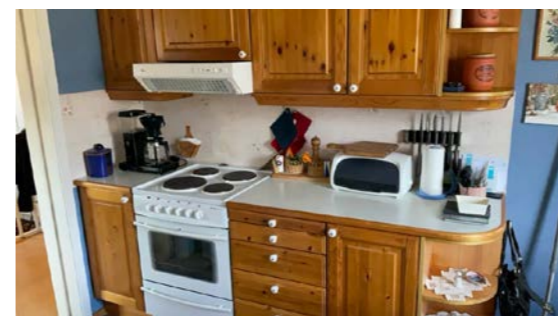
### 1. ETASJE > KJØKKEN

- Det er påvist skader på overflater/kjøkkeninnredning utover normal slitasjegrad. Det er skader/svelling i bunn av oppvaskbenk etter fuktpåkjøring. Det er stedvis slitasjemerker på innredningen.

- Det må påregnes lokal utbedring/utskifting. Krav til standard vil være avgjørende for eventuelle tiltak.
