# Tilstandsrapport

Fritidsbolig

Ole Halvorsens vei 876, 3788 STABBESTAD

Befaringsdato: 23.06.2025

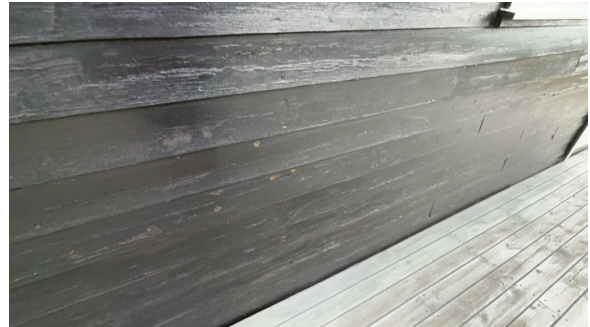
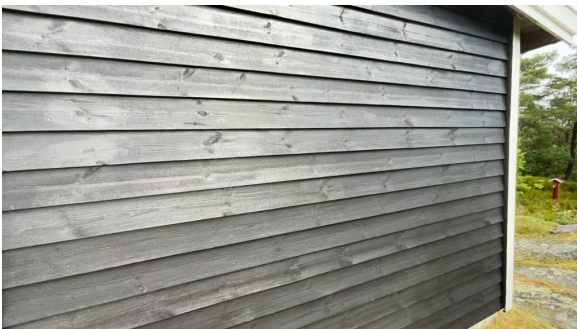
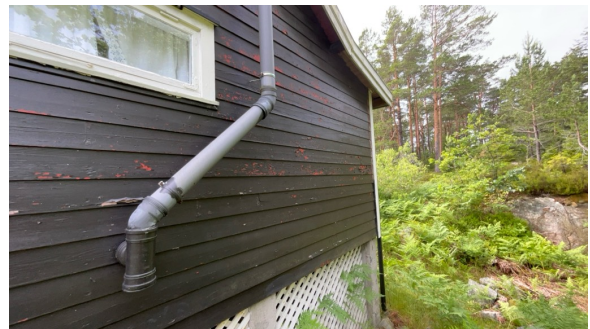
Det er utført stikk kontroll av kledning, det er utført kontroll på steder der det ut fra en risikovurdering er vurdert at det er størst sannsynlighet for å finne avvik.

**Kostnadsestimat: 50 000 - 100 000**

Del av vegg. Stikk kontroll av vegger er utført.

Del av vegg.

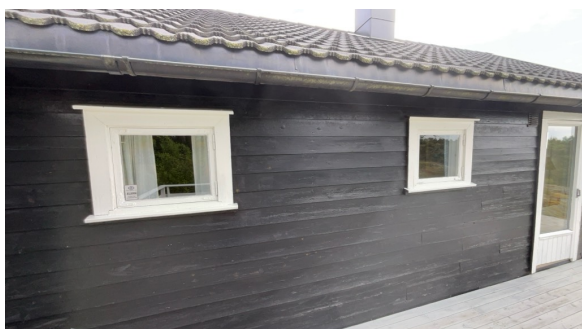
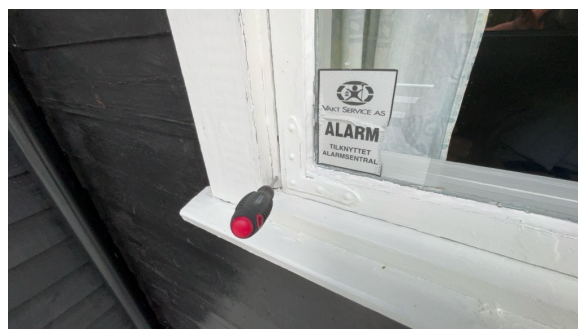
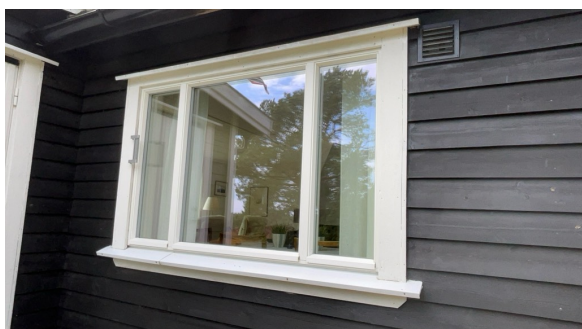
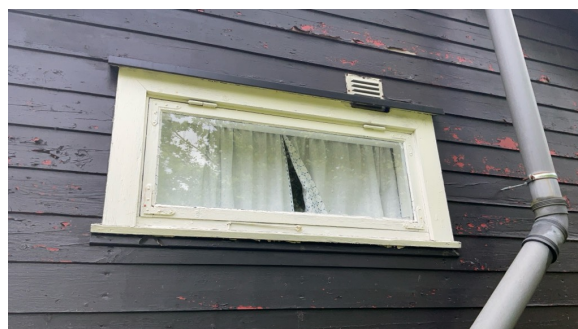
**Kostnadsestimat: 10 000 - 50 000**

Eksempel på vindu i yttervegg.

Stikkontroll på vinduer er utført.

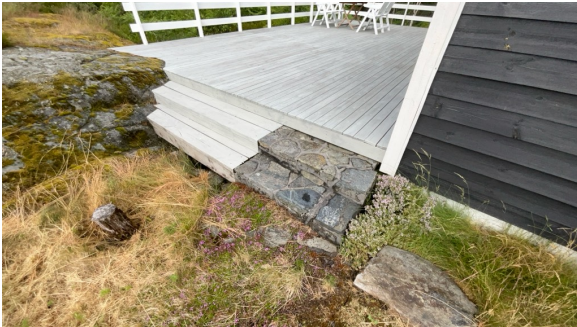
Trapp opp til terrasse.

Trapp opp til terrassedør.

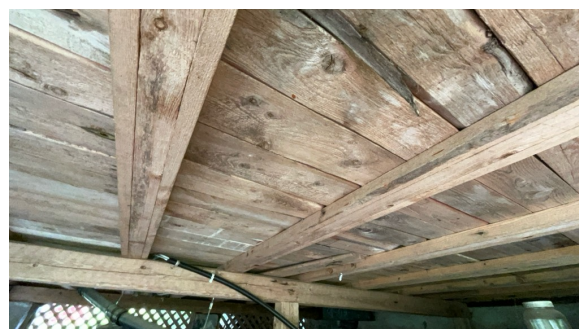
Målt etasjeskille.

Del av etasjeskille sett fra undersiden.

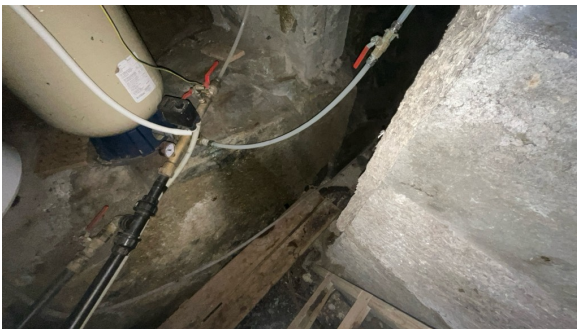
Del av rom under terreng.

Det er ikke behov for umiddelbare tiltak, men hold kjeller og dens tilstand under jevnlig observasjon.

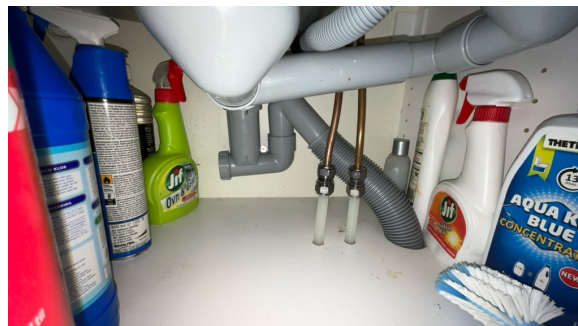
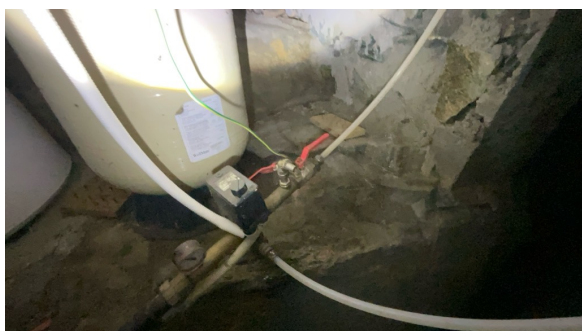
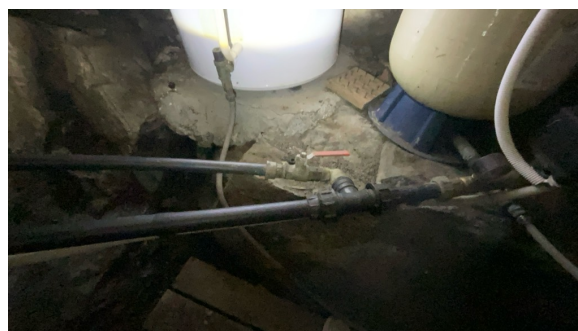
Om anlegget er frostsikkert i sin helhet er noe uklart.

Del av rør til vann.

Del av rør til vann. Stoppekran til vann.

- Det er ikke behov for utbedringstiltak siden anlegget fungerer i dag, men ut ifra alder kan skader plutselig oppstå på eldre anlegg.

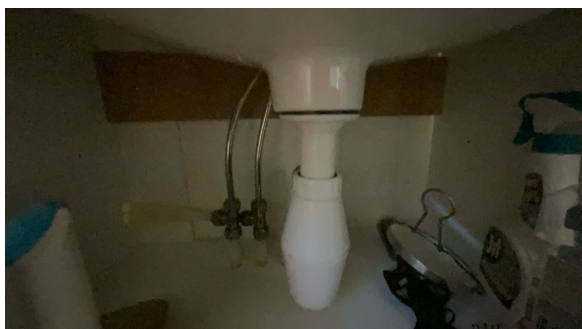
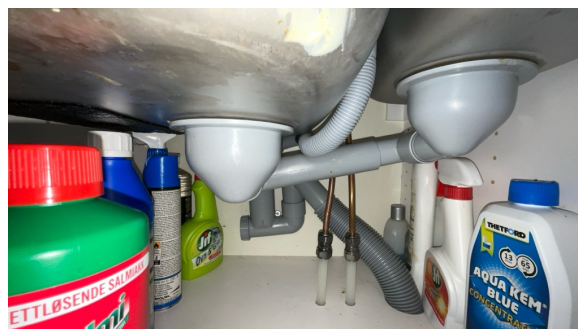
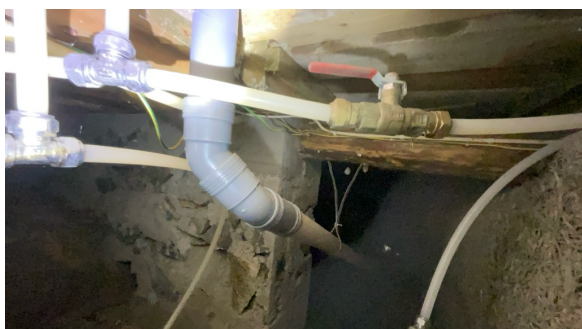
Det er avløpsrør av plast.

Del av rør til avløp.

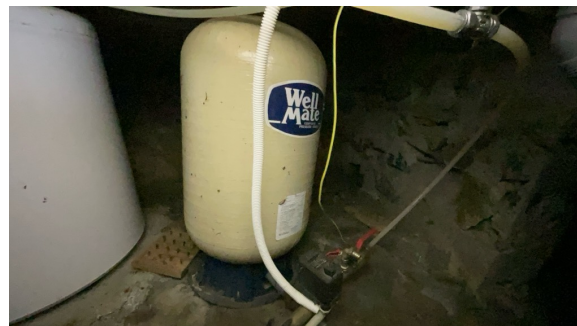
Trykktank til borehull.

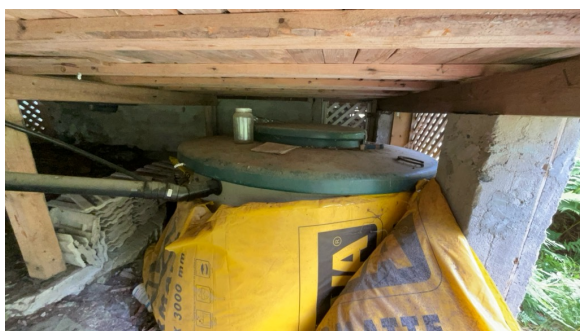
Tank for gråvann.

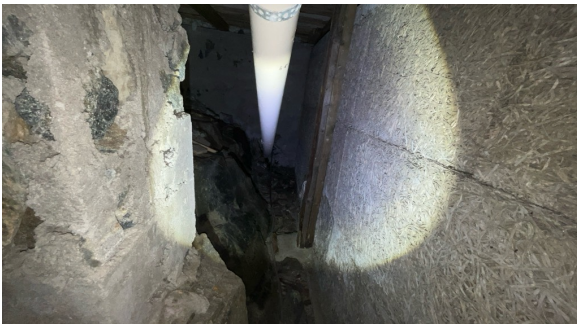
Grunnmur oppfyller i dag sin hovedfunksjon, men det er registrert noe sprekker.

Del av grunnmur.
