Tilstandsrapport

Boligbygg med flere boenheter
-

Fredensborgveien 13 B, 0177 OSLO
-

Rapportdato: 28.04.2026

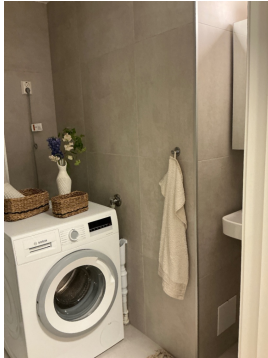
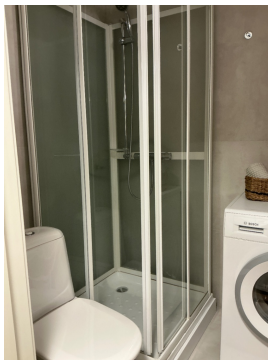
3 ETASJE > BAD/WC

📍 TG 1 Overflater vegger og himling

- Selv om bom eller hull lyd ikke alltid er et umiddelbart problem, bør det overvåkes nøye før eventuell utvikling i sprekker i flisfuger e.l. oppstår. Dette må en foreta tiltak for, for å begrense utviklingen.
- Til tross for avviket i fall/høydeforskjell til sluk, vil gulvet fortsatt kunne lede vann mot sluket, men med redusert effektivitet. Dette kan potensielt øke risikoen for vannansamling i enkelte områder av badet.

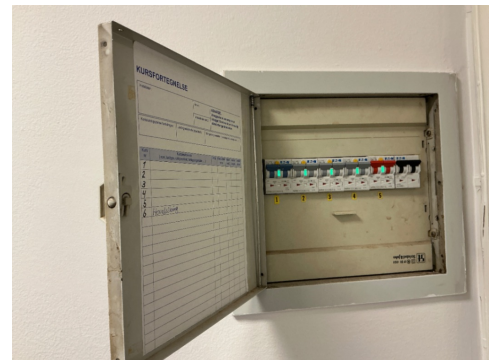
Inntak og sikringssskap

10. Er det tegn på at kabelinnføringer og hull i inntak og sikringssskap ikke er tette, så langt dette er mulig å sjekke uten å fjerne kapslinger?
Nei
11. Finnes det kursfortegnelse, og er den i samsvar med antall sikringer?
Nei
12. Foreta en helhetsvurdering av det elektriske anlegget, dets alder, allmenne tilstand og fare for liv og helse. Bør det elektriske anlegget ha en utvidet el-kontroll?
Ja Det anbefales at anlegget kontrolleres av autorisert foretak.
